## Apsekošanas kartīte

| <p><b>Punkta nosaukums: 437</b><br/> Punkta veids: grunts zīme (gz)<br/> Zīmes tips: g1-087</p> <p><b>Administratīvā adrese:</b> Egļu iela, _____, _____<br/> Liepāja</p> <p><b>Punkta atrašanās vietas apraksts:</b> Egļu un Priežu ielu krustojumā.</p> | <p><b>Punkta stāvoklis</b><br/> <input checked="" type="checkbox"/> normāls   <input type="checkbox"/> neatrasts<br/> <input type="checkbox"/> bojāts   <input type="checkbox"/> iznīcināts<br/> Neatrašanas, iznīcināšanas iemesls: _____</p> <p><b>Veicamie darbi</b></p> <div style="display: flex; justify-content: space-between;"> <div style="width: 45%;"> <input type="checkbox"/> Nav<br/> <input type="checkbox"/> Attīrīšana no apauguma<br/> <input type="checkbox"/> Uzstādīt norādītājstabiņu<br/> <input type="checkbox"/> Markas urbuma atjaunošana<br/> Citi veicamie darbi: _____ </div> <div style="width: 45%;"> <input type="checkbox"/> Aprakuma atjaunošana<br/> <input checked="" type="checkbox"/> Labot aizsargvāku<br/> <input type="checkbox"/> Nozāgēt koku </div> </div> |

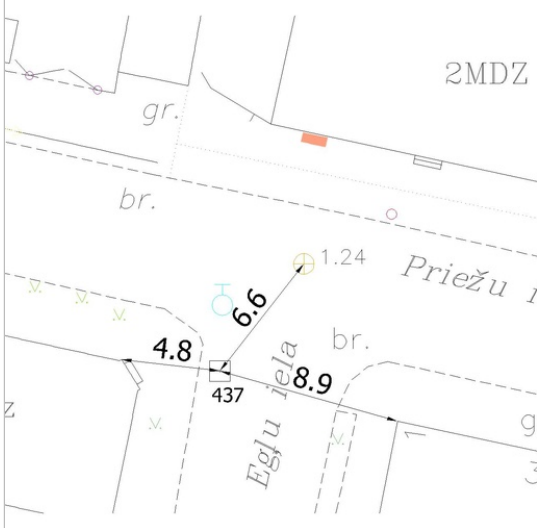
| <p><b>Piezīmes</b></p> <div style="display: flex;"> <div style="width: 50%; padding-right: 10px;"> <p><b>Punkta noformējums</b><br/> <input checked="" type="checkbox"/> (AV) Aizsargvāks   <input type="checkbox"/> (K) Aprakums, kupica<br/> <input type="checkbox"/> (N) Norādītājstabiņš   <input type="checkbox"/> (P) Piramīda<br/> <input type="checkbox"/> (S) Signāls (tornis)   <input type="checkbox"/> (SS) Signālstabs</p> <p><b>Redzamība</b> <input checked="" type="checkbox"/> Ir GP izmantojamība<br/> <b>Tiešā redzamība no 437:</b><br/> 3220 72,4(m)<br/> 439 87,4(m)</p> <p><b>Citas piezīmes:</b></p> </div> <div style="width: 50%;"> <p><b>Traucējumi punkta izmantošanā:</b><br/> <input type="checkbox"/> Punkts atrodas nožogotā teritorijā, nav pieejams bez īpašnieka atļaujas<br/> <input checked="" type="checkbox"/> Aizsargvāks nobīdīts, nevar nocentrēt   Markas augstums no zemes virsmas (norādīts ar 5cm precizitāti): -15(cm)<br/> <input type="checkbox"/> Traucē tuvumā esošs obj., nevar nocentrēt   <input type="checkbox"/> Punkts nošķiepts<br/> <input checked="" type="checkbox"/> Punkts applūst   <input type="checkbox"/> Bojāta marka<br/> <input type="checkbox"/> Punkts atrodas pārāk dziļi (-50cm)   <input type="checkbox"/> Markas urbums aizrūsējis<br/> Citi traucējumi punkta izmantošanā: Nav</p> </div> </div> | |
