## Apsekošanas kartīte

| <p><b>Punkta nosaukums: 439</b><br/> Punkta veids: grunts zīme (gz)<br/> Zīmes tips: g1-087</p> <p><b>Administratīvā adrese:</b> Pīļu iela, _____, _____<br/> Liepāja</p> <p><b>Punkta atrašanās vietas apraksts:</b> Pīļu un Priēžu ielu krustojumā, zaļajā zonā.</p> | <p><b>Punkta stāvoklis</b><br/> <input checked="" type="checkbox"/> normāls   <input type="checkbox"/> neatrasts<br/> <input type="checkbox"/> bojāts   <input type="checkbox"/> iznīcināts<br/> Neatrašanas, iznīcināšanas iemesls: _____</p> <p><b>Veicamie darbi</b><br/> <input type="checkbox"/> Nav   <input type="checkbox"/> Aprakuma atjaunošana<br/> <input type="checkbox"/> Attīrīšana no apauguma<br/> <input type="checkbox"/> Uztādīt norādītājstabiņu   <input checked="" type="checkbox"/> Labot aizsargvāku<br/> <input checked="" type="checkbox"/> Markas urbuma atjaunošana   <input type="checkbox"/> Nozāgēt koku<br/> Citi veicamie darbi: _____</p> |

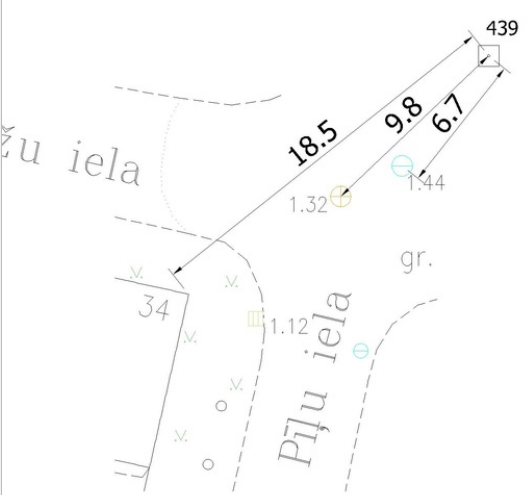
| <p><b>Traucējumi punkta izmantošanā:</b><br/> <input type="checkbox"/> Punkts atrodas nožogotā teritorijā, nav pieejams bez īpašnieka atļaujas<br/> <input checked="" type="checkbox"/> Aizsargvāks nobīdīts, nevar nocentrēt   Markas augstums no zemes virsmas (norādīts ar 5cm precizitāti): -25(cm)<br/> <input type="checkbox"/> Traucē tuvumā esošs obj., nevar nocentrēt   <input type="checkbox"/> Punkts nošķiebts<br/> <input checked="" type="checkbox"/> Punkts applūst   <input type="checkbox"/> Bojāta marka<br/> <input type="checkbox"/> Punkts atrodas pārāk dziļi (-50cm)   <input type="checkbox"/> Markas urbums aizrūsējis<br/> Citi traucējumi punkta izmantošanā: Nav</p> | |
