## Apsekošanas kartīte

| <p><b>Punkta nosaukums: 507</b><br/> Punkta veids: nivelēšanas sienas repers (sr)<br/> Zīmes tips: sr-042</p> <p><b>Administratīvā adrese:</b> Aldaru iela, _____,<br/> Liepāja</p> <p><b>Punkta atrašanās vietas apraksts:</b> Kroņu un Aldaru ielas krustojuma ēkas nr 4 sienā</p> | <p><b>Punkta stāvoklis</b><br/> <input checked="" type="checkbox"/> normāls   <input type="checkbox"/> neatrasts<br/> <input type="checkbox"/> bojāts   <input type="checkbox"/> iznīcināts<br/> Neatrašanas, iznīcināšanas iemesls: _____</p> <p><b>Veicamie darbi</b><br/> <input checked="" type="checkbox"/> Nav   <input type="checkbox"/> Aprakuma atjaunošana<br/> <input type="checkbox"/> Attīrīšana no apauguma   <input type="checkbox"/> Labot aizsargvāku<br/> <input type="checkbox"/> Uzstādīt norādītājstabiņu   <input type="checkbox"/> Markas urbuma atjaunošana   <input type="checkbox"/> Nozāgēt koku<br/> Citi veicamie darbi: _____</p> |

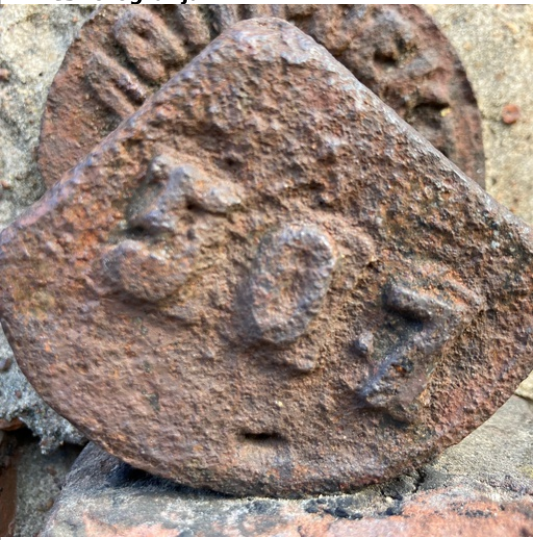
| <p><b>Punkta noformējums</b><br/> <input type="checkbox"/> (AV) Aizsargvāks   <input type="checkbox"/> (K) Aprakums, kupica<br/> <input type="checkbox"/> (N) Norādītājstabiņš   <input type="checkbox"/> (P) Piramīda<br/> <input type="checkbox"/> (S) Signāls (tornis)   <input type="checkbox"/> (SS) Signālstabs</p> <p><b>Redzamība</b> <input type="checkbox"/> Ir GP izmantojamība<br/> <b>Tiešā redzamība no 507:</b><br/> Nav tiešās redzamības punktu.</p> <p><b>Citas piezīmes:</b></p> | <p><b>Traucējumi punkta izmantošanā:</b><br/> <input type="checkbox"/> Punkts atrodas nožogotā teritorijā, nav pieejams bez īpašnieka atļaujas<br/> <input type="checkbox"/> Aizsargvāks nobīdīts, nevar nocentrēt   Markas augstums no zemes virsmas (norādīts ar 5cm precizitāti): +94(cm)<br/> <input type="checkbox"/> Traucē tuvumā esošs obj., nevar nocentrēt   <input type="checkbox"/> Punkts nošķiebt<br/> <input type="checkbox"/> Punkts applūst   <input type="checkbox"/> Bojāta marka<br/> <input type="checkbox"/> Punkts atrodas pārāk dziļi (-50cm)   <input type="checkbox"/> Markas urbums aizrūsējis<br/> Citi traucējumi punkta izmantošanā: Nav</p> |
