## Apsekošanas kartīte

### Vietējā ģeodēziskā tīkla punkts

#### Punkta nosaukums: 0511

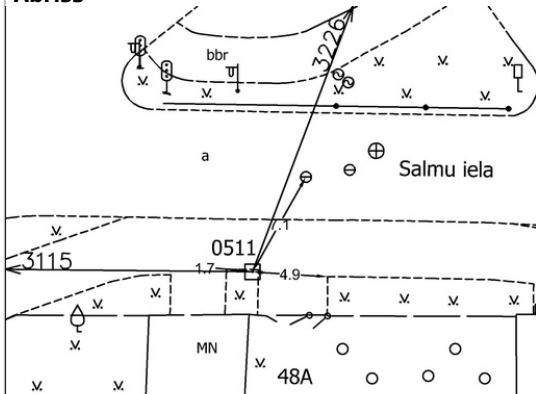
### Abriss

**Punkta atrašanās vietas apraksts:** Salmu un Zirņu ielu krustojumā, veloceļa malā, iepretim īpašumam Nr.48A.

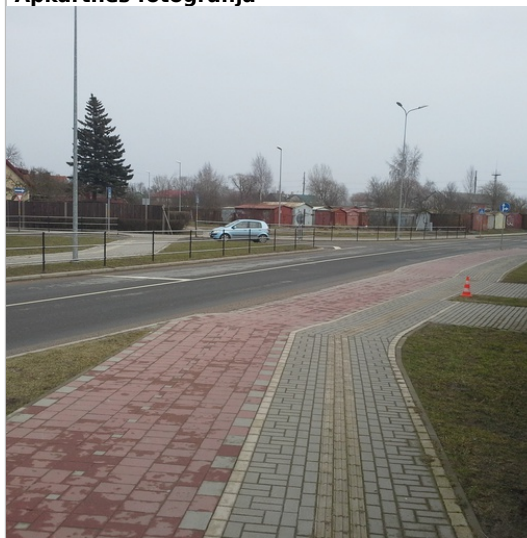
### Apkārtnes fotogrāfija

☒ normāls ☐ neatrasts

☒ Nav
