## Apsekošanas kartīte

| Vietējā ģeodēziskā tīkla punkts | |
|---|---|
| <p><b>Punkta nosaukums: 533</b><br/> Punkta veids: nivelēšanas sienas repers (sr)<br/> Zīmes tips: sr-042</p> <p><b>Administratīvā adrese:</b> Krūmu iela 39,<br/> _____,<br/> Liepāja</p> <p><b>Punkta atrašanās vietas apraksts:</b> 11.<br/> vidusskolas bijušās ieejas sienā.</p> | <p><b>Punkta stāvoklis</b><br/> <input type="checkbox"/> normāls <input type="checkbox"/> neatrasts<br/> <input checked="" type="checkbox"/> bojāts <input type="checkbox"/> iznīcināts<br/> Neatrašanas, iznīcināšanas iemesls:<br/> <b>Veicamie darbi</b><br/> <input type="checkbox"/> Nav <span style="float: right;"><input type="checkbox"/> Aprakuma<br/>atjaunošana</span><br/> <input type="checkbox"/> Attīrīšana no apauguma<br/> <input type="checkbox"/> Uztādīt norādītājstabiņu <input type="checkbox"/> Labot aizsargvāku<br/> <input checked="" type="checkbox"/> Markas urbuma <span style="float: right;"><input type="checkbox"/> Nozāgēt koku</span><br/> atjaunošana<br/> Citi veicamie darbi: Attīrīt no krāsas un apmetuma.</p> |

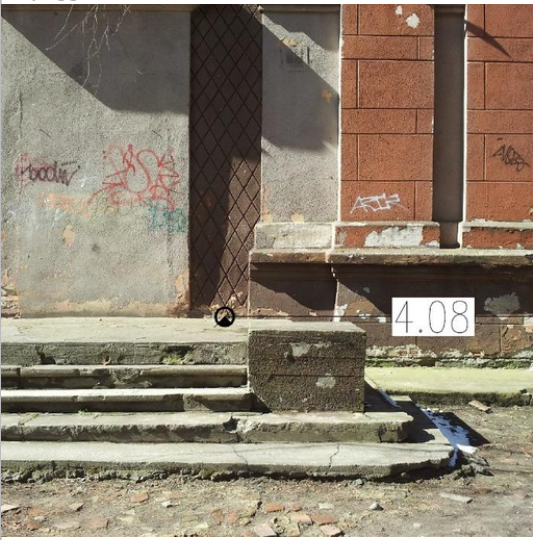
| Vietējā ģeodēziskā tīkla punkts | |
|---|---|
| <p><b>Punkta noformējums</b><br/> <input type="checkbox"/> (AV) Aizsargvāks <input type="checkbox"/> (K) Aprakums, kupica<br/> <input type="checkbox"/> (N) Norādītājstabiņš <input type="checkbox"/> (P) Piramīda<br/> <input type="checkbox"/> (S) Signāls (tornis) <input type="checkbox"/> (SS) Signālstabs</p> <p><b>Redzamība</b> <input type="checkbox"/> Ir GP izmantojamība<br/> <b>Tiešā redzamība no 533:</b><br/> 1644 29,6(m)</p> <p><b>Citas piezīmes:</b> Puse no repera iebetonēta ēkas<br/> trepēs, bet centrs ir izmantojams.</p> | <p><b>Traucējumi punkta izmantošanā:</b><br/> <input type="checkbox"/> Punkts atrodas nožogotā teritorijā, nav pieejams<br/> bez īpašnieka atļaujas<br/> <input type="checkbox"/> Aizsargvāks nobīdīts, nevar<br/> nocentrēt <span style="float: right;">Markas augstums no zemes<br/> virsmas (norādīts ar 5cm<br/> precizitāti): 0(cm)</span><br/> <input type="checkbox"/> Traucē tuvumā<br/> esošs obj., nevar<br/> nocentrēt <span style="float: right;"><input type="checkbox"/> Punkts nošķiebts</span><br/> <input type="checkbox"/> Punkts applūst <span style="float: right;"><input type="checkbox"/> Bojāta marka</span><br/> <input type="checkbox"/> Punkts atrodas<br/> pārāk dziļi (-50cm) <span style="float: right;"><input type="checkbox"/> Markas urbums aizrūsējis</span></p> <p>Citi traucējumi punkta izmantošanā: Puse no<br/> repera iebetonēta ēkas trepēs, bet centrs ir<br/> izmantojams</p> |
