## Apsekošanas kartīte

| <p><b>Punkta nosaukums: 0540</b><br/> Punkta veids: grunts zīme (gz)<br/> Zīmes tips: g1-087av</p> <p><b>Administratīvā adrese:</b> Oskara Kalpaka iela,<br/> _____,<br/> Liepāja</p> <p><b>Punkta atrašanās vietas apraksts:</b> O. Kalpaka<br/> 109</p> | <p><b>Punkta stāvoklis</b><br/> <input checked="" type="checkbox"/> normāls   <input type="checkbox"/> neatrasts<br/> <input type="checkbox"/> bojāts   <input type="checkbox"/> iznīcināts<br/> Neatrašanas, iznīcināšanas iemesls:</p> <p><b>Veicamie darbi</b><br/> <input checked="" type="checkbox"/> Nav   <input type="checkbox"/> Aprakuma atjaunošana<br/> <input type="checkbox"/> Attīrīšana no apauguma   <input type="checkbox"/> Labot aizsargvāku<br/> <input type="checkbox"/> Uzstādīt norādītājstabiņu   <input type="checkbox"/> Markas urbuma atjaunošana   <input type="checkbox"/> Nozāgēt koku<br/> Citi veicamie darbi:</p> |

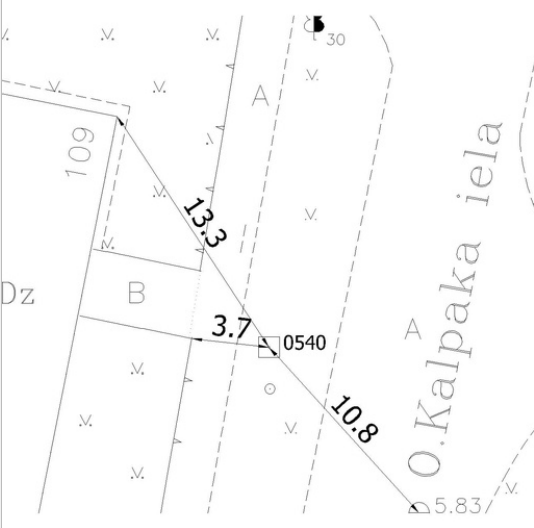
| <p><b>Punkta noformējums</b><br/> <input type="checkbox"/> (AV) Aizsargvāks   <input type="checkbox"/> (K) Aprakums, kupica<br/> <input type="checkbox"/> (N) Norādītājstabiņš   <input type="checkbox"/> (P) Piramīda<br/> <input type="checkbox"/> (S) Signāls (tornis)   <input type="checkbox"/> (SS) Signālstabs</p> <p><b>Redzamība</b> <input type="checkbox"/> Ir GP izmantojamība<br/> <b>Tiešā redzamība no 0540:</b><br/> 3042 142,3(m)<br/> 3043 188,9(m)</p> | <p><b>Traucējumi punkta izmantošanā:</b><br/> <input type="checkbox"/> Punkts atrodas nožogotā teritorijā, nav pieejams bez īpašnieka atļaujas<br/> <input type="checkbox"/> Aizsargvāks nobīdīts, nevar nocentrēt   Markas augstums no zemes virsmas (norādīts ar 5cm precizitāti): -20(cm)<br/> <input type="checkbox"/> Traucē tuvumā esošs obj., nevar nocentrēt   <input type="checkbox"/> Punkts nošķiebts<br/> <input type="checkbox"/> Punkts applūst   <input type="checkbox"/> Bojāta marka<br/> <input type="checkbox"/> Punkts atrodas pārāk dziļi (-50cm)   <input type="checkbox"/> Markas urbums aizrūsējis<br/> Citi traucējumi punkta izmantošanā: Nav</p> |
