## Apsekošanas kartīte

| <p><b>Punkta nosaukums: 566</b><br/> Punkta veids: nivelēšanas sienas repers (sr)<br/> Zīmes tips: sr-042</p> <p><b>Administratīvā adrese:</b> Oskara Kalpaka iela Nr.5/9.,</p> <hr/> <p>Liepāja</p> <p><b>Punkta atrašanās vietas apraksts:</b> Bijušās linoleja rūpnīcas ēkas sienā</p> | <p><b>Punkta stāvoklis</b><br/> <input checked="" type="checkbox"/> normāls   <input type="checkbox"/> neatrasts<br/> <input type="checkbox"/> bojāts   <input type="checkbox"/> iznīcināts<br/> Neatrašanas, iznīcināšanas iemesls:</p> <p><b>Veicamie darbi</b><br/> <input checked="" type="checkbox"/> Nav   <input type="checkbox"/> Aprakuma atjaunošana<br/> <input type="checkbox"/> Attīrīšana no apauguma   <input type="checkbox"/> Labot aizsargvāku<br/> <input type="checkbox"/> Uztādīt norādītājstabiņu   <input type="checkbox"/> Markas urbuma atjaunošana   <input type="checkbox"/> Nozāgēt koku<br/> Citi veicamie darbi:</p> |

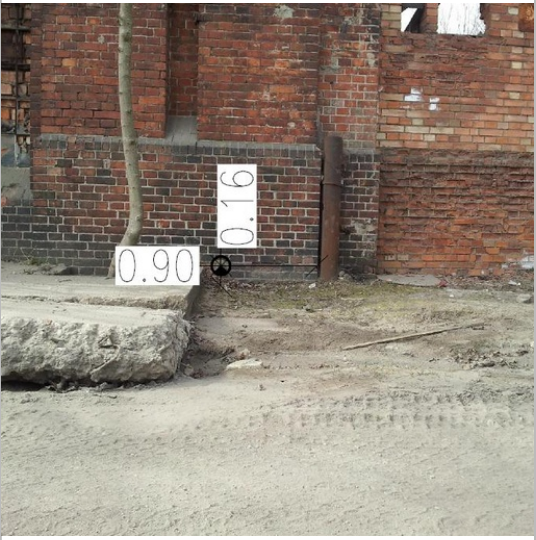
| <p><b>Punkta noformējums</b><br/> <input type="checkbox"/> (AV) Aizsargvāks   <input type="checkbox"/> (K) Aprakums, kupica<br/> <input type="checkbox"/> (N) Norādītājstabiņš   <input type="checkbox"/> (P) Piramīda<br/> <input type="checkbox"/> (S) Signāls (tornis)   <input type="checkbox"/> (SS) Signālstabs</p> <p><b>Redzamība</b> <input type="checkbox"/> Ir GP izmantojamība<br/> <b>Tiešā redzamība no 566:</b><br/> Nav tiešās redzamības punktu.</p> <p><b>Citas piezīmes:</b></p> | <p><b>Traucējumi punkta izmantošanā:</b><br/> <input type="checkbox"/> Punkts atrodas nožogotā teritorijā, nav pieejams bez īpašnieka atļaujas<br/> <input type="checkbox"/> Aizsargvāks nobīdīts, nevar nocentrēt   Markas augstums no zemes virsmas (norādīts ar 5cm precizitāti): +16(cm)<br/> <input type="checkbox"/> Traucē tuvumā esošs obj., nevar nocentrēt   <input type="checkbox"/> Punkts nošķiebts<br/> <input type="checkbox"/> Punkts applūst   <input type="checkbox"/> Bojāta marka<br/> <input type="checkbox"/> Punkts atrodas pārāk dziļi (-50cm)   <input type="checkbox"/> Markas urbums aizrūsējis<br/> Citi traucējumi punkta izmantošanā: Nav</p> |
