## Apsekošanas kartīte

| <b>Vietējā ģeodēziskā tīkla punkts</b> | |

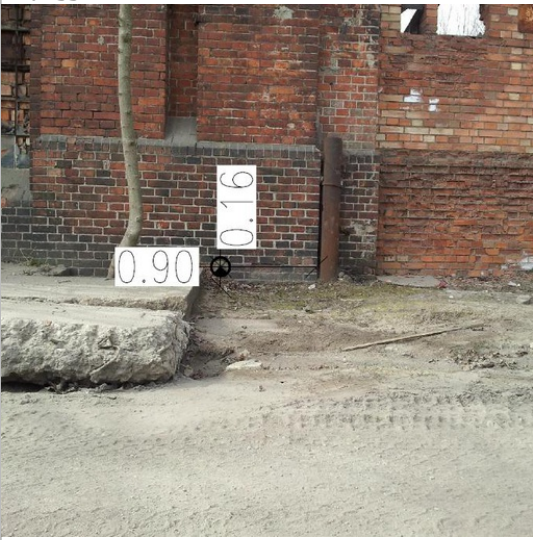
| <p><b>Punkta nosaukums: 566</b><br/> Punkta veids: nivelēšanas sienas repers (sr)<br/> Zīmes tips: sr-042</p> <p><b>Administratīvā adrese:</b> Oskara Kalpaka iela Nr. 5/9.,</p> <hr/> <p>Liepāja</p> <p><b>Punkta atrašanās vietas apraksts:</b> Bijušās linoleja rūpnīcas ēkas sienā</p> | <p><b>Punkta stāvoklis</b><br/> <input checked="" type="checkbox"/> normāls   <input type="checkbox"/> neatrasts<br/> <input type="checkbox"/> bojāts   <input type="checkbox"/> iznīcināts<br/> Neatrašanas, iznīcināšanas iemesls:</p> <p><b>Veicamie darbi</b><br/> <input checked="" type="checkbox"/> Nav   <input type="checkbox"/> Aprakuma atjaunošana<br/> <input type="checkbox"/> Attīrīšana no apauguma   <input type="checkbox"/> Labot aizsargvāku<br/> <input type="checkbox"/> Uztādīt norādītājstabiņu   <input type="checkbox"/> Markas urbuma atjaunošana   <input type="checkbox"/> Nozāgēt koku<br/> Citi veicamie darbi:</p> |

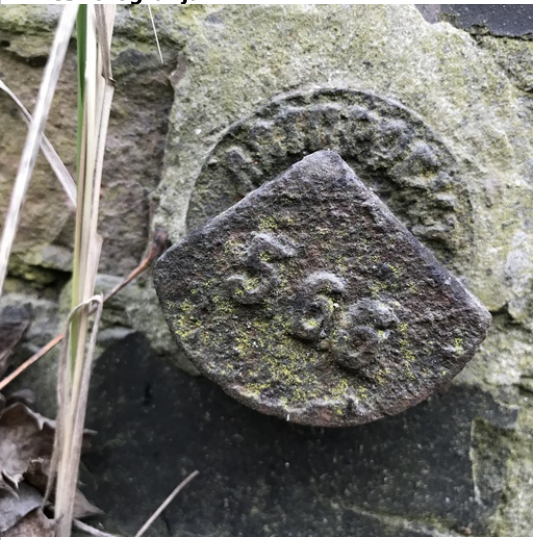
| <p><b>Traucējumi punkta izmantošanā:</b><br/> <input type="checkbox"/> Punkts atrodas nožogotā teritorijā, nav pieejams bez īpašnieka atļaujas<br/> <input type="checkbox"/> Aizsargvāks nobīdīts, nevar nocentrēt   Markas augstums no zemes virsmas (norādīts ar 5cm precizitāti): +16(cm)<br/> <input type="checkbox"/> Traucē tuvumā esošs obj., nevar nocentrēt   <input type="checkbox"/> Punkts nošķiebt<br/> <input type="checkbox"/> Punkts applūst   <input type="checkbox"/> Bojāta marka<br/> <input type="checkbox"/> Punkts atrodas pārāk dziļi (-50cm)   <input type="checkbox"/> Markas urbums aizrūsējis<br/> Citi traucējumi punkta izmantošanā: Nav</p> | |
