## Apsekošanas kartīte

| <p><b>Punkta nosaukums: 0595</b><br/> Punkta veids: grunts zīme (gz)<br/> Zīmes tips: g1-087</p> <p><b>Administratīvā adrese:</b><br/> _____,<br/> _____,<br/> _____,<br/> Liepāja</p> <p><b>Punkta atrašanās vietas apraksts:</b> Atrodas 4m no ceļa malas</p> <p><b>Īpašnieks:</b> Ierobežotas pieejas informācija<br/> _____<br/> _____<br/> _____<br/> _____</p> | <p><b>Punkta stāvoklis</b><br/> <input checked="" type="checkbox"/> normāls   <input type="checkbox"/> neatrasts<br/> <input type="checkbox"/> bojāts   <input type="checkbox"/> iznīcināts<br/> Neatrašanas, iznīcināšanas iemesls:<br/> <b>Veicamie darbi</b><br/> <input type="checkbox"/> Nav   <input checked="" type="checkbox"/> Aprakuma atjaunošana<br/> <input type="checkbox"/> Attīrīšana no apauguma   <input type="checkbox"/> Labot aizsargvāku<br/> <input checked="" type="checkbox"/> Uztādīt norādītājstabiņu   <input type="checkbox"/> Markas urbuma atjaunošana   <input type="checkbox"/> Nozāgēt koku<br/> <input type="checkbox"/> Markas urbuma atjaunošana<br/> Citi veicamie darbi:</p> |

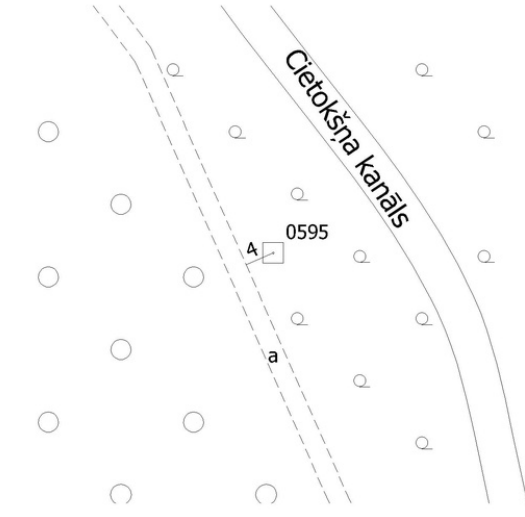
| <p><b>Punkta noformējums</b><br/> <input type="checkbox"/> (AV) Aizsargvāks   <input type="checkbox"/> (K) Aprakums, kupica<br/> <input type="checkbox"/> (N) Norādītājstabiņš   <input type="checkbox"/> (P) Piramīda<br/> <input type="checkbox"/> (S) Signāls (tornis)   <input type="checkbox"/> (SS) Signālstabs</p> <p><b>Redzamība</b> <input type="checkbox"/> Ir GP izmantojamība<br/> <b>Tiešā redzamība no 0595:</b><br/> Nav tiešās redzamības punktu.</p> <p><b>Citas piezīmes:</b><br/> _____<br/> _____<br/> _____</p> | <p><b>Traucējumi punkta izmantošanā:</b><br/> <input type="checkbox"/> Punkts atrodas nožogotā teritorijā, nav pieejams bez īpašnieka atļaujas<br/> <input type="checkbox"/> Aizsargvāks nobīdīts, nevar nocentrēt   Markas augstums no zemes virsmas (norādīts ar 5cm precizitāti): -30(cm)<br/> <input type="checkbox"/> Traucē tuvumā esošs obj., nevar nocentrēt   <input type="checkbox"/> Punkts nošķiebts<br/> <input type="checkbox"/> Punkts applūst   <input type="checkbox"/> Bojāta marka<br/> <input type="checkbox"/> Punkts atrodas pārāk dziļi (-50cm)   <input type="checkbox"/> Markas urbums aizrūsējis<br/> Citi traucējumi punkta izmantošanā: Nav</p> |
