## Apsekošanas kartīte

| <b>Vietējā ģeodēziskā tīkla punkts</b> | |

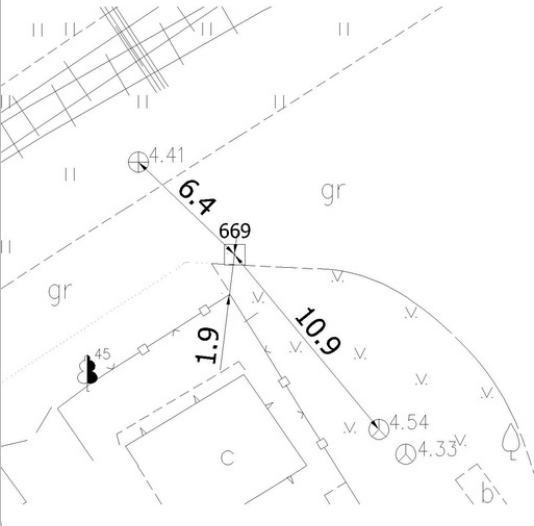
| <p><b>Punkta noformējums</b><br/> <input type="checkbox"/> (AV) Aizsargvāks   <input type="checkbox"/> (K) Aprakums, kupica<br/> <input type="checkbox"/> (N) Norādītājstabiņš   <input type="checkbox"/> (P) Piramīda<br/> <input type="checkbox"/> (S) Signāls (tornis)   <input type="checkbox"/> (SS) Signālstabs</p> <p><b>Redzamība</b> <input type="checkbox"/> Ir GP izmantojamība<br/> <b>Tiešā redzamība no 669:</b><br/> Nav tiešās redzamības punktu.</p> <p><b>Citas piezīmes:</b><br/> _____<br/> _____<br/> _____</p> | <p><b>Traucējumi punkta izmantošanā:</b><br/> <input type="checkbox"/> Punkts atrodas nožogotā teritorijā, nav pieejams bez īpašnieka atļaujas<br/> <input type="checkbox"/> Aizsargvāks nobīdīts, nevar nocentrēt   Markas augstums no zemes virsmas (norādīts ar 5cm precizitāti): -20(cm)<br/> <input type="checkbox"/> Traucē tuvumā esošs obj., nevar nocentrēt   <input type="checkbox"/> Punkts nošķiebts<br/> <input type="checkbox"/> Punkts applūst   <input type="checkbox"/> Bojāta marka<br/> <input type="checkbox"/> Punkts atrodas pārāk dziļi (-50cm)   <input type="checkbox"/> Markas urbums aizrūsējis<br/> Citi traucējumi punkta izmantošanā: Nav</p> |
