## Apsekošanas kartīte

| <p><b>Punkta nosaukums: 671</b><br/> Punkta veids: grunts zīme (gz)<br/> Zīmes tips: g1-087</p> <p><b>Administratīvā adrese:</b><br/> _____,<br/> _____,</p> <p>Liepāja</p> <p><b>Punkta atrašanās vietas apraksts:</b> Atrodas 159m no Krūmu un Siļķu ielas krustojuma</p> <p><b>Īpašnieks:</b> Ierobežotas pieejas informācija<br/> _____<br/> _____<br/> _____<br/> _____</p> | <p><b>Punkta stāvoklis</b><br/> <input checked="" type="checkbox"/> normāls   <input type="checkbox"/> neatrasts<br/> <input type="checkbox"/> bojāts   <input type="checkbox"/> iznīcināts<br/> Neatrašanas, iznīcināšanas iemesls:</p> <p><b>Veicamie darbi</b><br/> <input type="checkbox"/> Nav   <input checked="" type="checkbox"/> Aprakuma atjaunošana<br/> <input checked="" type="checkbox"/> Attīrīšana no apauguma   <input type="checkbox"/> Labot aizsargvāku<br/> <input checked="" type="checkbox"/> Uztādīt norādītājstabiņu   <input type="checkbox"/> Markas urbuma atjaunošana   <input checked="" type="checkbox"/> Nozāgēt koku<br/> Citi veicamie darbi:</p> |

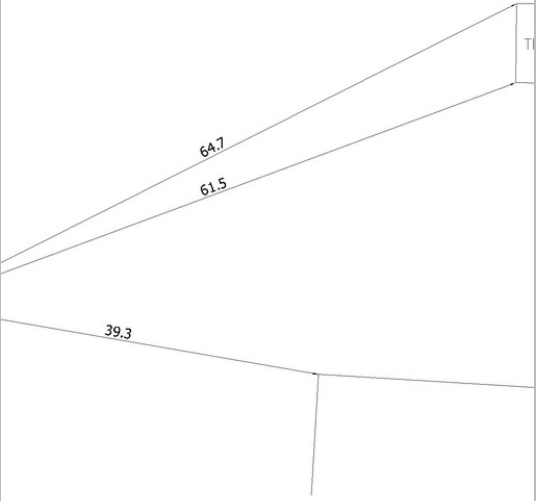
| <p><b>Punkta noformējums</b><br/> <input type="checkbox"/> (AV) Aizsargvāks   <input type="checkbox"/> (K) Aprakums, kupica<br/> <input type="checkbox"/> (N) Norādītājstabiņš   <input type="checkbox"/> (P) Piramīda<br/> <input type="checkbox"/> (S) Signāls (tornis)   <input type="checkbox"/> (SS) Signālstabs</p> <p><b>Redzamība</b> <input type="checkbox"/> Ir GP izmantojamība<br/> <b>Tiešā redzamība no 671:</b><br/> 1644 93,4(m)</p> <p><b>Citas piezīmes:</b><br/> _____<br/> _____<br/> _____</p> | <p><b>Traucējumi punkta izmantošanā:</b><br/> <input type="checkbox"/> Punkts atrodas nožogotā teritorijā, nav pieejams bez īpašnieka atļaujas<br/> <input type="checkbox"/> Aizsargvāks nobīdīts, nevar nocentrēt   Markas augstums no zemes virsmas (norādīts ar 5cm precizitāti): -25(cm)<br/> <input type="checkbox"/> Traucē tuvumā esošs obj., nevar nocentrēt   <input type="checkbox"/> Punkts nošķiebts<br/> <input type="checkbox"/> Punkts applūst   <input type="checkbox"/> Bojāta marka<br/> <input type="checkbox"/> Punkts atrodas pārāk dziļi (-50cm)   <input type="checkbox"/> Markas urbums aizrūsējis<br/> Citi traucējumi punkta izmantošanā: Nav</p> |
