## Apsekošanas kartīte

### Vietējā ģeodēziskā tīkla punkts

#### Punkta nosaukums: 0821

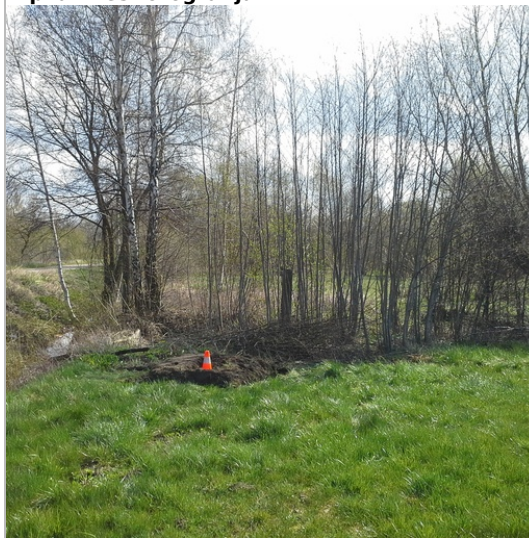
### Apkārtnes fotogrāfija

☒ normāls ☐ neatrasts

Markas augstums no zemes virsmas (norādīts ar 5cm precizitāti): -30(cm)

☒ Nav
