## Apsekošanas kartīte

| <p><b>Punkta nosaukums: 0902</b><br/> Punkta veids: nivelēšanas sienas repers (sr)<br/> Zīmes tips: sr-042</p> <p><b>Administratīvā adrese:</b> Mucenieku iela 8., _____,<br/> Liepāja</p> <p><b>Punkta atrašanās vietas apraksts:</b> Divstāvu dzīvojamās ēkas sienā</p> | <p><b>Punkta stāvoklis</b><br/> <input checked="" type="checkbox"/> normāls   <input type="checkbox"/> neatrasts<br/> <input type="checkbox"/> bojāts   <input type="checkbox"/> iznīcināts<br/> Neatrašanas, iznīcināšanas iemesls: _____</p> <p><b>Veicamie darbi</b><br/> <input checked="" type="checkbox"/> Nav<br/> <input type="checkbox"/> Attīrīšana no apauguma<br/> <input type="checkbox"/> Uzstādīt norādītājstabiņu   <input type="checkbox"/> Labot aizsargvāku<br/> <input type="checkbox"/> Markas urbuma atjaunošana   <input type="checkbox"/> Nozāgēt koku<br/> Citi veicamie darbi: _____</p> |

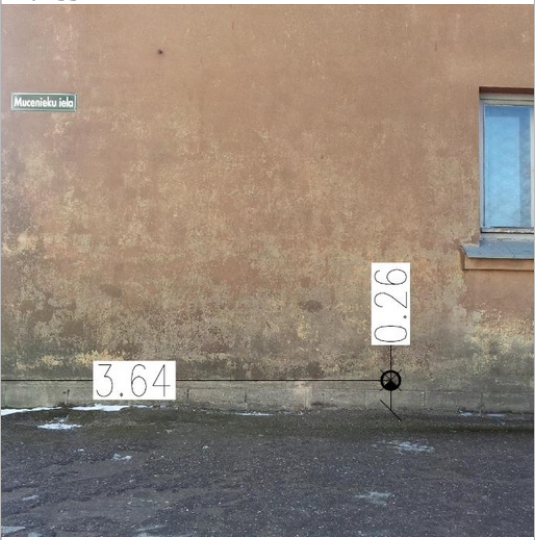
| <p><b>Punkta noformējums</b><br/> <input type="checkbox"/> (AV) Aizsargvāks   <input type="checkbox"/> (K) Aprakums, kupica<br/> <input type="checkbox"/> (N) Norādītājstabiņš   <input type="checkbox"/> (P) Piramīda<br/> <input type="checkbox"/> (S) Signāls (tornis)   <input type="checkbox"/> (SS) Signālstabs</p> <p><b>Redzamība</b> <input type="checkbox"/> Ir GP izmantojamība<br/> <b>Tiešā redzamība no 0902:</b><br/> 3191 74,5(m)<br/> 3192 124,2(m)</p> <p><b>Citas piezīmes:</b></p> | <p><b>Traucējumi punkta izmantošanā:</b><br/> <input type="checkbox"/> Punkts atrodas nožogotā teritorijā, nav pieejams bez īpašnieka atļaujas<br/> <input type="checkbox"/> Aizsargvāks nobīdīts, nevar nocentrēt   Markas augstums no zemes virsmas (norādīts ar 5cm precizitāti): +26(cm)<br/> <input type="checkbox"/> Traucē tuvumā esošs obj., nevar nocentrēt   <input type="checkbox"/> Punkts nošķiebts<br/> <input type="checkbox"/> Punkts applūst   <input type="checkbox"/> Bojāta marka<br/> <input type="checkbox"/> Punkts atrodas pārāk dziļi (-50cm)   <input type="checkbox"/> Markas urbums aizrūsējis<br/> Citi traucējumi punkta izmantošanā: Nav</p> |
