## Apsekošanas kartīte

| Vietējā ģeodēziskā tīkla punkts | |
|---|---|
| <p><b>Punkta nosaukums: 0902</b><br/> Punkta veids: nivelēšanas sienas repers (sr)<br/> Zīmes tips: sr-042</p> <p><b>Administratīvā adrese:</b> Mucenieku iela 8., _____,<br/> Liepāja</p> <p><b>Punkta atrašanās vietas apraksts:</b> Divstāvu dzīvojamās ēkas sienā</p> | <p><b>Punkta stāvoklis</b><br/> <input checked="" type="checkbox"/> normāls   <input type="checkbox"/> neatrasts<br/> <input type="checkbox"/> bojāts   <input type="checkbox"/> iznīcināts<br/> Neatrašanas, iznīcināšanas iemesls: _____</p> <p><b>Veicamie darbi</b><br/> <input checked="" type="checkbox"/> Nav   <input type="checkbox"/> Aprakuma atjaunošana<br/> <input type="checkbox"/> Attīrīšana no apauguma   <input type="checkbox"/> Labot aizsargvāku<br/> <input type="checkbox"/> Uzstādīt norādītājstabiņu   <input type="checkbox"/> Markas urbuma atjaunošana   <input type="checkbox"/> Nozāgēt koku<br/> Citi veicamie darbi: _____</p> |

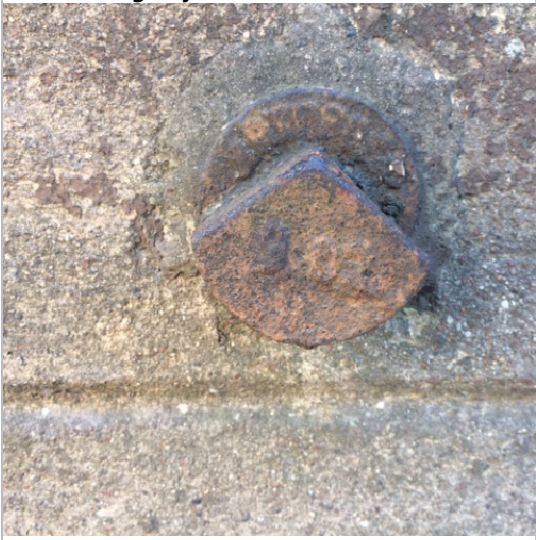
| Vietējā ģeodēziskā tīkla punkts | |
|---|---|
| <p><b>Punkta noformējums</b><br/> <input type="checkbox"/> (AV) Aizsargvāks   <input type="checkbox"/> (K) Aprakums, kupica<br/> <input type="checkbox"/> (N) Norādītājstabiņš   <input type="checkbox"/> (P) Piramīda<br/> <input type="checkbox"/> (S) Signāls (tornis)   <input type="checkbox"/> (SS) Signālstabs</p> <p><b>Redzamība</b> <input type="checkbox"/> Ir GP izmantojamība<br/> <b>Tiešā redzamība no 0902:</b><br/> 3191 74,5(m)<br/> 3192 124,2(m)</p> | <p><b>Traucējumi punkta izmantošanā:</b><br/> <input type="checkbox"/> Punkts atrodas nožogotā teritorijā, nav pieejams bez īpašnieka atļaujas<br/> <input type="checkbox"/> Aizsargvāks nobīdīts, nevar nocentrēt   Markas augstums no zemes virsmas (norādīts ar 5cm precizitāti): +26(cm)<br/> <input type="checkbox"/> Traucē tuvumā esošs obj., nevar nocentrēt   <input type="checkbox"/> Punkts nošķiebts<br/> <input type="checkbox"/> Punkts applūst   <input type="checkbox"/> Bojāta marka<br/> <input type="checkbox"/> Punkts atrodas pārāk dziļi (-50cm)   <input type="checkbox"/> Markas urbums aizrūsējis<br/> Citi traucējumi punkta izmantošanā: Nav</p> |
