## Apsekošanas kartīte

### Vietējā geodēziskā tīkla punkts

#### Punkta nosaukums: 1431

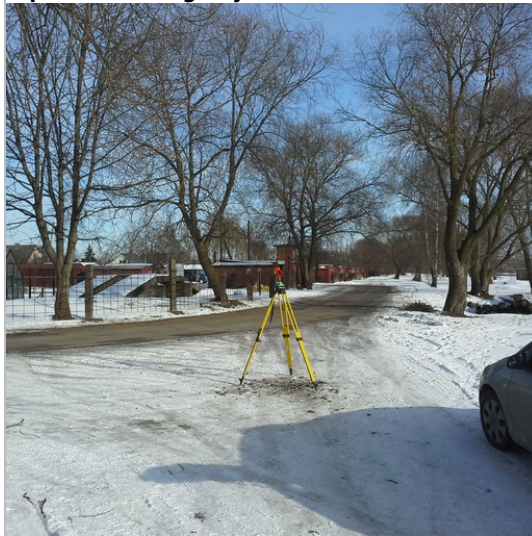
#### Apkārtnes fotogrāfija

☒ normāls ☐ neatrasts

☒ Nav
