## Apsekošanas kartīte

| <p><b>Punkta nosaukums: 1644</b><br/> Punkta veids: grunts zīme (gz)<br/> Zīmes tips: g1-087av</p> <p><b>Administratīvā adrese:</b><br/> _____,<br/> _____,</p> <p>Liepāja<br/> <b>Punkta atrašanās vietas apraksts:</b> Krūmu iela,<br/> pretī mājai Nr. 38</p> <p><b>Īpašnieks:</b> Ierobežotas pieejas informācija<br/> _____<br/> _____<br/> _____<br/> _____</p> | <p><b>Punkta stāvoklis</b><br/> <input checked="" type="checkbox"/> normāls   <input type="checkbox"/> neatrasts<br/> <input type="checkbox"/> bojāts   <input type="checkbox"/> iznīcināts<br/> Neatrašanas, iznīcināšanas iemesls:</p> <p><b>Veicamie darbi</b><br/> <input type="checkbox"/> Nav   <input type="checkbox"/> Aprakuma atjaunošana<br/> <input type="checkbox"/> Attīrīšana no apauguma<br/> <input checked="" type="checkbox"/> Uztādīt norādītājstabiņu   <input checked="" type="checkbox"/> Labot aizsargvāku<br/> <input type="checkbox"/> Markas urbuma atjaunošana   <input type="checkbox"/> Nozāgēt koku<br/> Citi veicamie darbi:</p> |

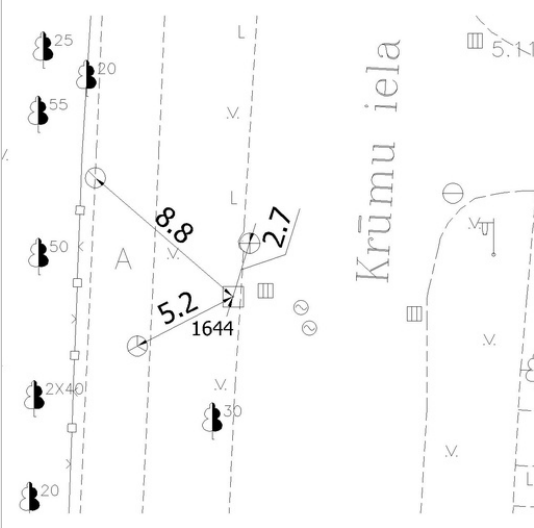
| <p><b>Punkta noformējums</b><br/> <input type="checkbox"/> (AV) Aizsargvāks   <input type="checkbox"/> (K) Aprakums, kupica<br/> <input type="checkbox"/> (N) Norādītājstabiņš   <input type="checkbox"/> (P) Piramīda<br/> <input type="checkbox"/> (S) Signāls (tornis)   <input type="checkbox"/> (SS) Signālstabs</p> <p><b>Redzamība</b> <input type="checkbox"/> Ir GP izmantojamība<br/> <b>Tiešā redzamība no 1644:</b><br/> Nav tiešās redzamības punktu.</p> <p><b>Citas piezīmes:</b><br/> _____<br/> _____<br/> _____</p> | <p><b>Traucējumi punkta izmantošanā:</b><br/> <input type="checkbox"/> Punkts atrodas nožogotā teritorijā, nav pieejams bez īpašnieka atļaujas<br/> <input checked="" type="checkbox"/> Aizsargvāks nobīdīts, nevar nocentrēt   Markas augstums no zemes virsmas (norādīts ar 5cm precizitāti): -20(cm)<br/> <input type="checkbox"/> Traucē tuvumā esošs obj., nevar nocentrēt   <input type="checkbox"/> Punkts nošķiebt<br/> <input type="checkbox"/> Punkts applūst   <input type="checkbox"/> Bojāta marka<br/> <input type="checkbox"/> Punkts atrodas pārāk dziļi (-50cm)   <input type="checkbox"/> Markas urbums aizrūsējis<br/> Citi traucējumi punkta izmantošanā: Nav</p> |
