## Apsekošanas kartīte

### Vietējā geodēziskā tīkla punkts

**Punkta nosaukums: 1789**

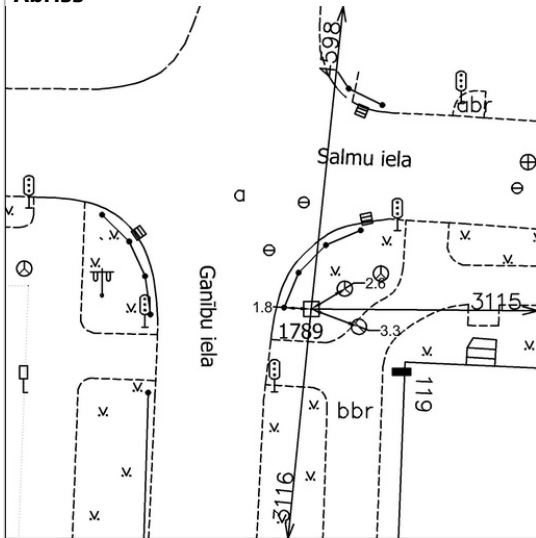
**Abriss**

**Punkta atrašanās vietas apraksts:** Ganību un Salmu ielu krustojumā, blakus dzīvojamai mājai Nr. 119.**Īpašnieks:** Ierobežotas pieejas informācija

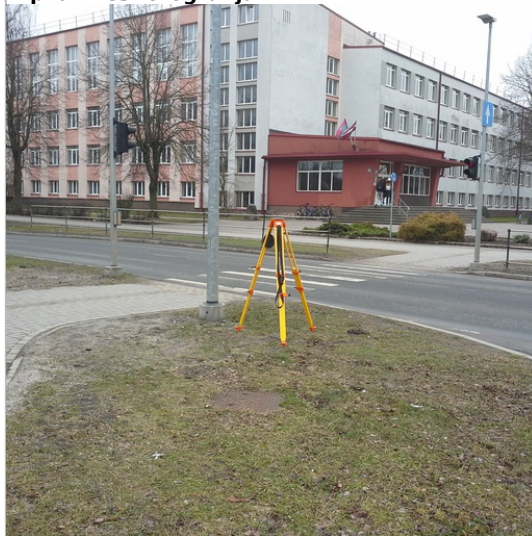
**Apkārtnes fotogrāfija**

**Punkta stāvoklis**☒ normāls ☐ neatrasts☐ bojāts ☐ iznīcināts

**Veicamie darbi**☒ Nav☐ Aprakuma atjaunošana☐ Attīrīšana no apauguma☐ Uzstādīt norādītājstabiņu ☐ Labot aizsargvāku☐ Markas urbuma atjaunošana☐ Nozāgēt koku
