## Apsekošanas kartīte

| <b>Vietējā geodēziskā tīkla punkts</b> | |
| <p><b>Punkta nosaukums: 2801</b><br/> Punkta veids: grunts zīme (gz)<br/> Zīmes tips: g1-087</p> <p><b>Administratīvā adrese:</b><br/> _____,<br/> _____,</p> <p>Liepāja<br/> <b>Punkta atrašanās vietas apraksts:</b> Atrodas<br/> 10m no ceļa malas</p> <p><b>Īpašnieks:</b> Ierobežotas pieejas informācija<br/> _____<br/> _____<br/> _____<br/> _____</p> | <p><b>Punkta stāvoklis</b><br/> <input checked="" type="checkbox"/> normāls   <input type="checkbox"/> neatrasts<br/> <input type="checkbox"/> bojāts   <input type="checkbox"/> iznīcināts<br/> Neatrašanas, iznīcināšanas iemesls:</p> <p><b>Veicamie darbi</b><br/> <input type="checkbox"/> Nav   <input checked="" type="checkbox"/> Aprakuma atjaunošana<br/> <input type="checkbox"/> Attīrīšana no apauguma   <input type="checkbox"/> Labot aizsargvāku<br/> <input checked="" type="checkbox"/> Uztādīt norādītājstabiņu   <input type="checkbox"/> Markas urbuma atjaunošana   <input type="checkbox"/> Nozāgēt koku<br/> Citi veicamie darbi:</p> |

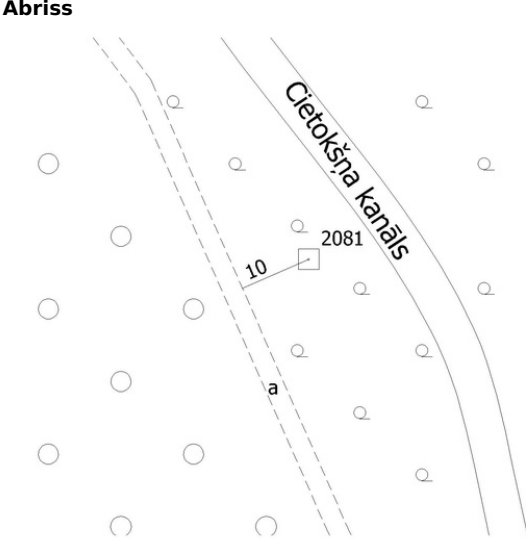
| <p><b>Punkta noformējums</b><br/> <input type="checkbox"/> (AV) Aizsargvāks   <input type="checkbox"/> (K) Aprakums, kupica<br/> <input type="checkbox"/> (N) Norādītājstabiņš   <input type="checkbox"/> (P) Piramīda<br/> <input type="checkbox"/> (S) Signāls (tornis)   <input type="checkbox"/> (SS) Signālstabs</p> <p><b>Redzamība</b> <input type="checkbox"/> Ir GP izmantojamība<br/> <b>Tiešā redzamība no 2801:</b><br/> Nav tiešās redzamības punktu.</p> <p><b>Citas piezīmes:</b><br/> _____<br/> _____<br/> _____</p> | <p><b>Traucējumi punkta izmantošanā:</b><br/> <input type="checkbox"/> Punkts atrodas nožogotā teritorijā, nav pieejams bez īpašnieka atļaujas<br/> <input type="checkbox"/> Aizsargvāks nobīdīts, nevar nocentrēt   Markas augstums no zemes virsmas (norādīts ar 5cm precizitāti): -10(cm)<br/> <input type="checkbox"/> Traucē tuvumā esošs obj., nevar nocentrēt   <input type="checkbox"/> Punkts nošķiepts<br/> <input type="checkbox"/> Punkts applūst   <input type="checkbox"/> Bojāta marka<br/> <input type="checkbox"/> Punkts atrodas pārāk dziļi (-50cm)   <input type="checkbox"/> Markas urbums aizrūsējis<br/> Citi traucējumi punkta izmantošanā: Nav</p> |
