## Apsekošanas kartīte

| <p><b>Punkta nosaukums: 5511</b><br/> Punkta veids: grunts zīme (gz)<br/> Zīmes tips: g1-089</p> <p><b>Administratīvā adrese:</b><br/> _____,<br/> _____,<br/> Liepāja</p> <p><b>Punkta atrašanās vietas apraksts:</b> Magoņu iela 43. Pretējā ielas pusē betona stabs.</p> <p><b>Īpašnieks:</b> Ierobežotas pieejas informācija<br/> _____<br/> _____<br/> _____<br/> _____</p> | <p><b>Punkta stāvoklis</b><br/> <input checked="" type="checkbox"/> normāls   <input type="checkbox"/> neatrasts<br/> <input type="checkbox"/> bojāts   <input type="checkbox"/> iznīcināts<br/> Neatrašanas, iznīcināšanas iemesls:<br/> <b>Veicamie darbi</b><br/> <input type="checkbox"/> Nav   <input checked="" type="checkbox"/> Aprakuma atjaunošana<br/> <input checked="" type="checkbox"/> Attīrīšana no apauguma<br/> <input checked="" type="checkbox"/> Uztādīt norādītājstabiņu   <input type="checkbox"/> Labot aizsargvāku<br/> <input type="checkbox"/> Markas urbuma atjaunošana   <input type="checkbox"/> Nozāgēt koku<br/> Citi veicamie darbi:</p> |

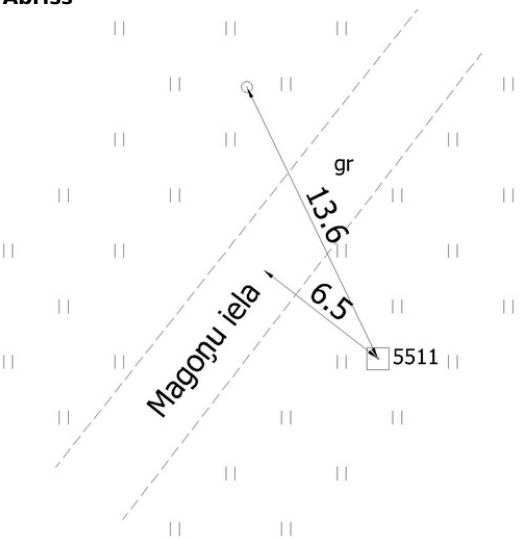
| <p><b>Punkta noformējums</b><br/> <input type="checkbox"/> (AV) Aizsargvāks   <input type="checkbox"/> (K) Aprakums, kupica<br/> <input type="checkbox"/> (N) Norādītājstabiņš   <input type="checkbox"/> (P) Piramīda<br/> <input type="checkbox"/> (S) Signāls (tornis)   <input type="checkbox"/> (SS) Signālstabs</p> <p><b>Redzamība</b> <input type="checkbox"/> Ir GP izmantojamība<br/> <b>Tiešā redzamība no 5511:</b><br/> Nav tiešās redzamības punktu.</p> <p><b>Citas piezīmes:</b><br/> _____<br/> _____<br/> _____</p> | <p><b>Traucējumi punkta izmantošanā:</b><br/> <input type="checkbox"/> Punkts atrodas nožogotā teritorijā, nav pieejams bez īpašnieka atļaujas<br/> <input type="checkbox"/> Aizsargvāks nobīdīts, nevar nocentrēt   Markas augstums no zemes virsmas (norādīts ar 5cm precizitāti): -5(cm)<br/> <input checked="" type="checkbox"/> Traucē tuvumā esošs obj., nevar nocentrēt   <input type="checkbox"/> Punkts nošķiepts<br/> <input type="checkbox"/> Punkts applūst   <input type="checkbox"/> Bojāta marka<br/> <input type="checkbox"/> Punkts atrodas pārāk dziļi (-50cm)   <input type="checkbox"/> Markas urbums aizrūsējis<br/> Citi traucējumi punkta izmantošanā: Ap punktu apauguši krūmi</p> |
