## Apsekošanas kartīte

| <p><b>Punkta nosaukums: 8928</b><br/> Punkta veids: grunts zīme (gz)<br/> Zīmes tips: g1-087</p> <p><b>Administratīvā adrese:</b><br/> _____,<br/> _____,</p> <p>Liepāja</p> <p><b>Punkta atrašanās vietas apraksts:</b> Atrodas<br/> 2.5m no ceļa malas</p> <p><b>Īpašnieks:</b> Ierobežotas pieejas informācija<br/> _____<br/> _____<br/> _____<br/> _____</p> | <p><b>Punkta stāvoklis</b><br/> <input checked="" type="checkbox"/> normāls   <input type="checkbox"/> neatrasts<br/> <input type="checkbox"/> bojāts   <input type="checkbox"/> iznīcināts<br/> Neatrašanas, iznīcināšanas iemesls:</p> <p><b>Veicamie darbi</b><br/> <input type="checkbox"/> Nav   <input checked="" type="checkbox"/> Aprakuma atjaunošana<br/> <input type="checkbox"/> Attīrīšana no apauguma   <input type="checkbox"/> Labot aizsargvāku<br/> <input checked="" type="checkbox"/> Uztādīt norādītājstabiņu   <input type="checkbox"/> Labot aizsargvāku<br/> <input type="checkbox"/> Markas urbuma atjaunošana   <input type="checkbox"/> Nozāgēt koku<br/> Citi veicamie darbi:</p> |

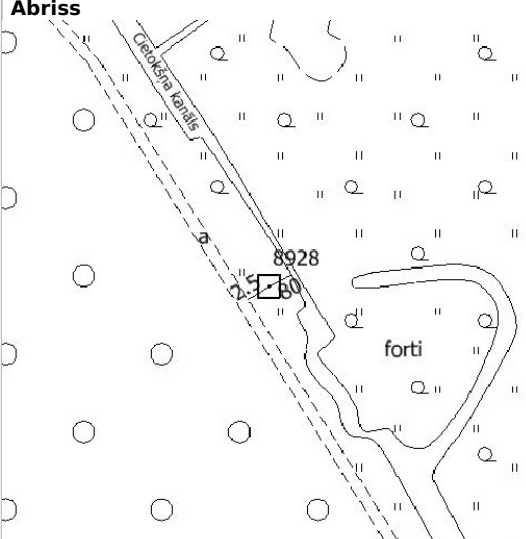
| <p><b>Punkta noformējums</b><br/> <input type="checkbox"/> (AV) Aizsargvāks   <input type="checkbox"/> (K) Aprakums, kupica<br/> <input type="checkbox"/> (N) Norādītājstabiņš   <input type="checkbox"/> (P) Piramīda<br/> <input type="checkbox"/> (S) Signāls (tornis)   <input type="checkbox"/> (SS) Signālstabs</p> <p><b>Redzamība</b> <input type="checkbox"/> Ir GP izmantojamība<br/> <b>Tiešā redzamība no 8928:</b><br/> Nav tiešās redzamības punktu.</p> <p><b>Citas piezīmes:</b><br/> _____<br/> _____<br/> _____</p> | <p><b>Traucējumi punkta izmantošanā:</b><br/> <input type="checkbox"/> Punkts atrodas nožogotā teritorijā, nav pieejams bez īpašnieka atļaujas<br/> <input type="checkbox"/> Aizsargvāks nobīdīts, nevar nocentrēt   Markas augstums no zemes virsmas (norādīts ar 5cm precizitāti): -12(cm)<br/> <input type="checkbox"/> Traucē tuvumā esošs obj., nevar nocentrēt   <input checked="" type="checkbox"/> Punkts nošķiebts<br/> <input type="checkbox"/> Punkts applūst   <input type="checkbox"/> Bojāta marka<br/> <input type="checkbox"/> Punkts atrodas pārāk dziļi (-50cm)   <input type="checkbox"/> Markas urbums aizrūsējis<br/> Citi traucējumi punkta izmantošanā: Nav</p> |
