## Apsekošanas kartīte

| <p><b>Punkta nosaukums: 9809</b><br/> Punkta veids: grunts zīme (gz)<br/> Zīmes tips: g1-087</p> <p><b>Administratīvā adrese:</b><br/> _____,<br/> _____,<br/> _____,<br/> Liepāja</p> <p><b>Punkta atrašanās vietas apraksts:</b> Atrodas<br/> 130m no jūras krasta</p> <p><b>Īpašnieks:</b> Ierobežotas pieejas informācija<br/> _____<br/> _____<br/> _____<br/> _____</p> | <p><b>Punkta stāvoklis</b><br/> <input checked="" type="checkbox"/> normāls   <input type="checkbox"/> neatrasts<br/> <input type="checkbox"/> bojāts   <input type="checkbox"/> iznīcināts<br/> Neatrašanas, iznīcināšanas iemesls:<br/> <b>Veicamie darbi</b><br/> <input type="checkbox"/> Nav   <input checked="" type="checkbox"/> Aprakuma atjaunošana<br/> <input checked="" type="checkbox"/> Attīrīšana no apauguma<br/> <input checked="" type="checkbox"/> Uztādīt norādītājstabiņu   <input type="checkbox"/> Labot aizsargvāku<br/> <input checked="" type="checkbox"/> Markas urbuma atjaunošana   <input checked="" type="checkbox"/> Nozāgēt koku<br/> Citi veicamie darbi:</p> |

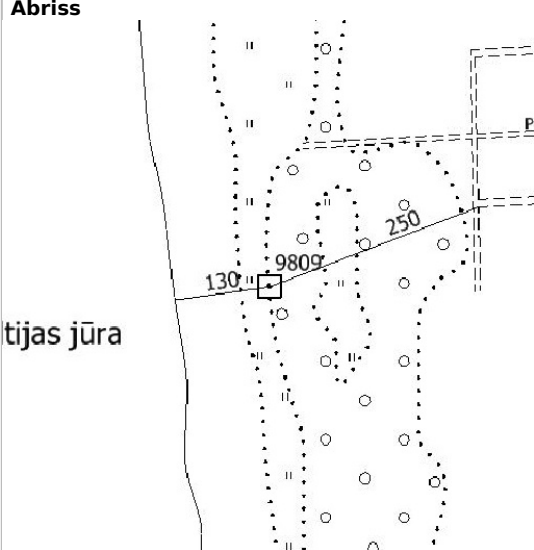
| <p><b>Punkta noformējums</b><br/> <input type="checkbox"/> (AV) Aizsargvāks   <input type="checkbox"/> (K) Aprakums, kupica<br/> <input type="checkbox"/> (N) Norādītājstabiņš   <input type="checkbox"/> (P) Piramīda<br/> <input type="checkbox"/> (S) Signāls (tornis)   <input type="checkbox"/> (SS) Signālstabs</p> <p><b>Redzamība</b> <input type="checkbox"/> Ir GP izmantojamība<br/> <b>Tiešā redzamība no 9809:</b><br/> Nav tiešās redzamības punktu.</p> <p><b>Citas piezīmes:</b><br/> _____<br/> _____<br/> _____</p> | <p><b>Traucējumi punkta izmantošanā:</b><br/> <input type="checkbox"/> Punkts atrodas nožogotā teritorijā, nav pieejams bez īpašnieka atļaujas<br/> <input type="checkbox"/> Aizsargvāks nobīdīts, nevar nocentrēt   Markas augstums no zemes virsmas (norādīts ar 5cm precizitāti): -40(cm)<br/> <input type="checkbox"/> Traucē tuvumā esošs obj., nevar nocentrēt   <input type="checkbox"/> Punkts nošķiepts<br/> <input type="checkbox"/> Punkts applūst   <input type="checkbox"/> Bojāta marka<br/> <input type="checkbox"/> Punkts atrodas pārāk dziļi (-50cm)   <input type="checkbox"/> Markas urbums aizrūsējis<br/> Citi traucējumi punkta izmantošanā: Nav</p> |
