## Apsekošanas kartīte

| <p><b>Punkta nosaukums: b/n</b><br/> Punkta veids: nivelēšanas sienas repers (sr)<br/> Zīmes tips: sr-026</p> <p><b>Administratīvā adrese:</b> Oskara Kalpaka iela, _____, _____<br/> Liepāja</p> <p><b>Punkta atrašanās vietas apraksts:</b> O. Kalpaka iela 42.</p> | <p><b>Punkta stāvoklis</b><br/> <input checked="" type="checkbox"/> normāls   <input type="checkbox"/> neatrasts<br/> <input type="checkbox"/> bojāts   <input type="checkbox"/> iznīcināts<br/> Neatrašanas, iznīcināšanas iemesls: _____</p> <p><b>Veicamie darbi</b><br/> <input checked="" type="checkbox"/> Nav<br/> <input type="checkbox"/> Aprakuma atjaunošana<br/> <input type="checkbox"/> Attīrīšana no apauguma<br/> <input type="checkbox"/> Uztādīt norādītājstabiņu   <input type="checkbox"/> Labot aizsargvāku<br/> <input type="checkbox"/> Markas urbuma atjaunošana   <input type="checkbox"/> Nozāgēt koku<br/> Citi veicamie darbi: _____</p> |

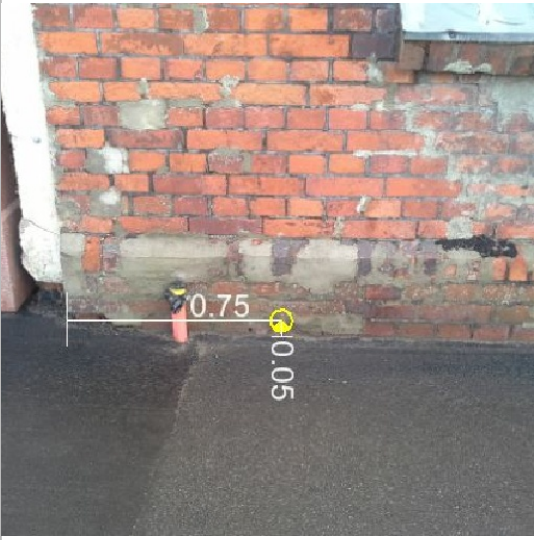
| <p><b>Punkta noformējums</b><br/> <input type="checkbox"/> (AV) Aizsargvāks   <input type="checkbox"/> (K) Aprakums, kupica<br/> <input type="checkbox"/> (N) Norādītājstabiņš   <input type="checkbox"/> (P) Piramīda<br/> <input type="checkbox"/> (S) Signāls (tornis)   <input type="checkbox"/> (SS) Signālstabs</p> <p><b>Redzamība</b> <input type="checkbox"/> Ir GP izmantojamība<br/> <b>Tiešā redzamība no b/n:</b><br/> 3039 15,2(m)<br/> 3038 25,7(m)</p> | <p><b>Traucējumi punkta izmantošanā:</b><br/> <input type="checkbox"/> Punkts atrodas nožogotā teritorijā, nav pieejams bez īpašnieka atļaujas<br/> <input type="checkbox"/> Aizsargvāks nobīdīts, nevar nocentrēt   Markas augstums no zemes virsmas (norādīts ar 5cm precizitāti): _____<br/> <input type="checkbox"/> Traucē tuvumā esošs obj., nevar nocentrēt   <input type="checkbox"/> Punkts nošķiebits<br/> <input type="checkbox"/> Punkts applūst   <input type="checkbox"/> Bojāta marka<br/> <input type="checkbox"/> Punkts atrodas pārāk dziļi (-50cm)   <input type="checkbox"/> Markas urbums aizrūsējis<br/> Citi traucējumi punkta izmantošanā: Nav</p> |
