## Apsekošanas kartīte

| <b>Vietējā geodēziskā tīkla punkts</b> | |
| <p><b>Punkta nosaukums: 1143</b><br/> Punkta veids: grunts zīme (gz)<br/> Zīmes tips: Nav</p> <p><b>Administratīvā adrese:</b><br/> _____,<br/> _____,<br/> Jūrmala</p> <p><b>Punkta atrašanās vietas apraksts:</b> Nav</p> | <p><b>Punkta stāvoklis</b><br/> <input type="checkbox"/> normāls <input type="checkbox"/> neatrasts<br/> <input type="checkbox"/> bojāts <input checked="" type="checkbox"/> iznīcināts<br/> Neatrašanas, iznīcināšanas iemesls: atrodas zem ceļa klātnes</p> <p><b>Veicamie darbi</b><br/> <input checked="" type="checkbox"/> Nav <span style="float: right;"><input type="checkbox"/> Aprakuma atjaunošana</span><br/> <input type="checkbox"/> Attīrīšana no apauguma<br/> <input type="checkbox"/> Uzstādīt norādītājstabiņu <span style="float: right;"><input type="checkbox"/> Labot aizsargvāku</span><br/> <input type="checkbox"/> Markas urbuma atjaunošana <span style="float: right;"><input type="checkbox"/> Nozāgēt koku</span><br/> Citi veicamie darbi:</p> |

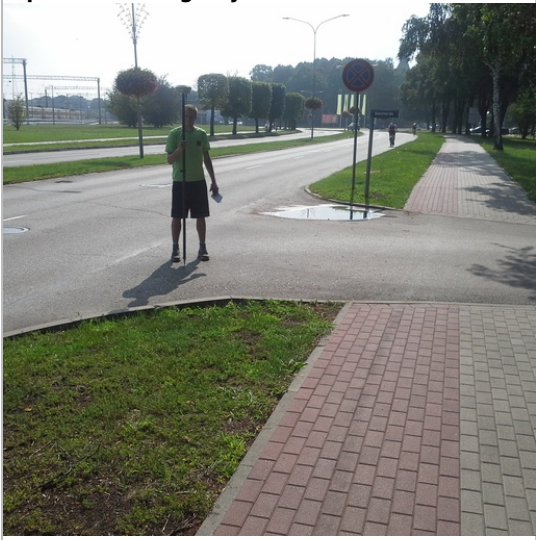
| <p><b>Abriss</b><br/> Nav sagatavots abrisss.</p> | <p><b>Apkārtnes fotogrāfija</b></p> |
