## Apsekošanas kartīte

| Vietējā geodēziskā tīkla punkts | |
|---|---|
| <p><b>Punkta nosaukums: 3216</b><br/> Punkta veids: grunts zīme (gz)<br/> Zīmes tips: Nav</p> <p><b>Administratīvā adrese:</b> Jaunķemeru ceļš, _____,<br/> Jūrmala</p> <p><b>Punkta atrašanās vietas apraksts:</b> 200m uz DR no pievadceļa uz Melnezaru, zem ceļa šķembu klātnes</p> | <p><b>Punkta stāvoklis</b><br/> <input type="checkbox"/> normāls <input type="checkbox"/> neatrasts<br/> <input type="checkbox"/> bojāts <input checked="" type="checkbox"/> iznīcināts<br/> Neatrašanas, iznīcināšanas iemesls: veikta saimnieciskā darbība</p> <p><b>Veicamie darbi</b><br/> <input checked="" type="checkbox"/> Nav <input type="checkbox"/> Aprakuma atjaunošana<br/> <input type="checkbox"/> Attīrīšana no apauguma<br/> <input type="checkbox"/> Uzstādīt norādītājstabiņu <input type="checkbox"/> Labot aizsargvāku<br/> <input type="checkbox"/> Markas urbuma atjaunošana <input type="checkbox"/> Nozāgēt koku<br/> Citi veicamie darbi:</p> |

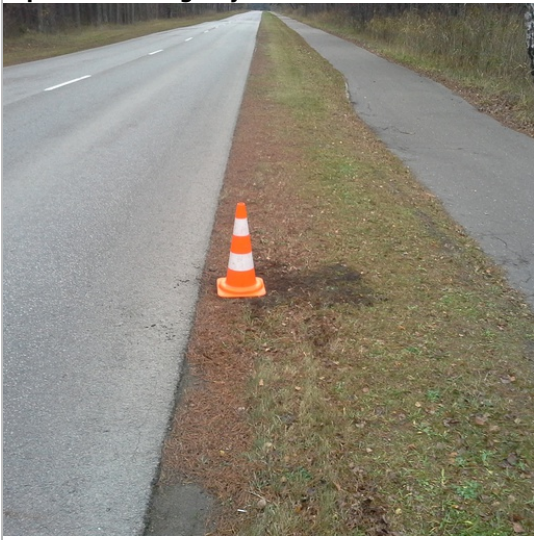
| Vietējā geodēziskā tīkla punkts | |
|---|---|
| <p><b>Punkta noformējums</b><br/> <input type="checkbox"/> (AV) Aizsargvāks <input type="checkbox"/> (K) Aprakums, kupica<br/> <input type="checkbox"/> (N) Norādītājstabiņš <input type="checkbox"/> (P) Piramīda<br/> <input type="checkbox"/> (S) Signāls (tornis) <input type="checkbox"/> (SS) Signālstabs</p> <p><b>Redzamība</b> <input type="checkbox"/> Ir GP izmantojamība<br/> <b>Tiešā redzamība no 3216:</b><br/> Nav tiešās redzamības punktu.</p> <p><b>Citas piezīmes:</b></p> | <p><b>Traucējumi punkta izmantošanā:</b><br/> <input type="checkbox"/> Punkts atrodas nožogotā teritorijā, nav pieejams bez īpašnieka atļaujas<br/> <input type="checkbox"/> Aizsargvāks nobīdīts, nevar nocentrēt Markas augstums no zemes virsmas (norādīts ar 5cm precizitāti):<br/> <input type="checkbox"/> Traucē tuvumā esošs obj., nevar nocentrēt <input type="checkbox"/> Punkts nošķiebt<br/> <input type="checkbox"/> Punkts applūst <input type="checkbox"/> Bojāta marka<br/> <input type="checkbox"/> Punkts atrodas pārāk dziļi (-50cm) <input type="checkbox"/> Markas urbums aizrūsējis<br/> Citi traucējumi punkta izmantošanā: Nav</p> |
