## Apsekošanas kartīte

| <p><b>Punkta nosaukums: 3319</b><br/> Punkta veids: grunts zīme (gz)<br/> Zīmes tips: g1-087av</p> <p><b>Administratīvā adrese:</b> Krastciems, _____, _____<br/> Jūrmala</p> <p><b>Punkta atrašanās vietas apraksts:</b> Atrodas lauka malā, privātīpašumā, Asnu iela 2A.</p> | <p><b>Punkta stāvoklis</b><br/> <input checked="" type="checkbox"/> normāls   <input type="checkbox"/> neatrasts<br/> <input type="checkbox"/> bojāts   <input type="checkbox"/> iznīcināts<br/> Neatrašanas, iznīcināšanas iemesls: _____</p> <p><b>Veicamie darbi</b><br/> <input type="checkbox"/> Nav   <input type="checkbox"/> Aprakuma atjaunošana<br/> <input checked="" type="checkbox"/> Attīrīšana no apauguma   <input type="checkbox"/> Labot aizsargvāku<br/> <input type="checkbox"/> Uzstādīt norādītājstabiņu   <input type="checkbox"/> Labot aizsargvāku<br/> <input checked="" type="checkbox"/> Markas urbuma atjaunošana   <input type="checkbox"/> Nozāgēt koku<br/> Citi veicamie darbi: _____</p> |

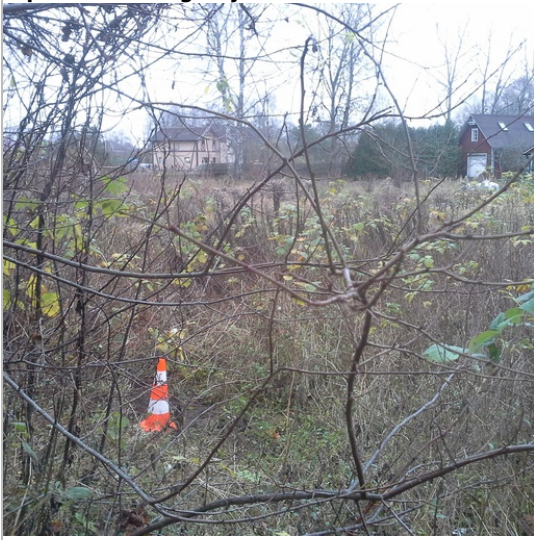
| <p><b>Traucējumi punkta izmantošanā:</b><br/> <input type="checkbox"/> Punkts atrodas nožogotā teritorijā, nav pieejams bez īpašnieka atļaujas<br/> <input type="checkbox"/> Aizsargvāks nobīdīts, nevar nocentrēt   Markas augstums no zemes virsmas (norādīts ar 5cm precizitāti): -25(cm)<br/> <input type="checkbox"/> Traucē tuvumā esošs obj., nevar nocentrēt   <input type="checkbox"/> Punkts nošķiepts<br/> <input type="checkbox"/> Punkts applūst   <input type="checkbox"/> Bojāta marka<br/> <input type="checkbox"/> Punkts atrodas pārāk dziļi (-50cm)   <input checked="" type="checkbox"/> Markas urbums aizrūsējis<br/> Citi traucējumi punkta izmantošanā: Nav</p> | |
