## Apsekošanas kartīte

| Vietējā geodēziskā tīkla punkts | |
|---|---|
| <p><b>Punkta nosaukums: 3653</b><br/> Punkta veids: grunts zīme (gz)<br/> Zīmes tips: Nav</p> <p><b>Administratīvā adrese:</b> Pumpuri, _____,<br/> Jūrmala</p> <p><b>Punkta atrašanās vietas apraksts:</b> Vīķingu iela<br/> ~150m uz A AZ no Oskara Kalpaka prospekta un<br/> Vīķingu ielu krustojuma, zaļajā zonā, blakus gājēju<br/> ietvei.</p> <p><b>Īpašnieks:</b> Ierobežotas pieejas informācija<br/> _____<br/> _____<br/> _____<br/> _____</p> | <p><b>Punkta stāvoklis</b><br/> <input type="checkbox"/> normāls <input type="checkbox"/> neatrasts<br/> <input type="checkbox"/> bojāts <input checked="" type="checkbox"/> iznīcināts<br/> Neatrašanas, iznīcināšanas iemesls: veikta<br/> saimnieciskā darbība</p> <p><b>Veicamie darbi</b></p> <div style="display: flex; justify-content: space-between;"> <div> <input checked="" type="checkbox"/> Nav<br/><br/> <input type="checkbox"/> Attīrīšana no apauguma<br/> <input type="checkbox"/> Uzstādīt norādītājstabiņu<br/> <input type="checkbox"/> Markas urbuma<br/> atjaunošana<br/><br/> Citi veicamie darbi: </div> <div> <input type="checkbox"/> Aprakuma<br/> atjaunošana<br/><br/> <inp

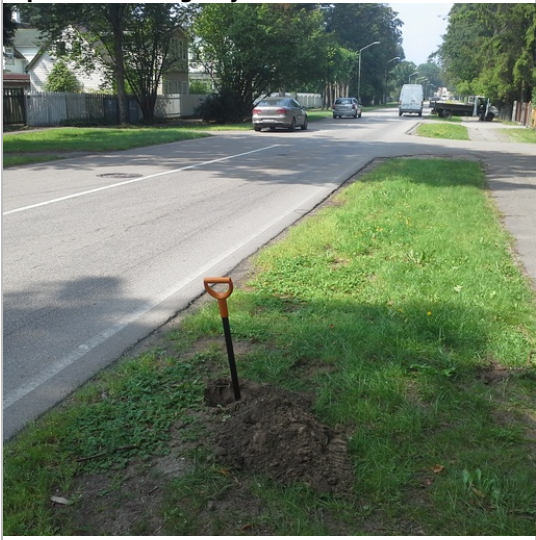
| Vietējā geodēziskā tīkla punkts | |
|---|---|
| <p><b>Abriss</b><br/> Nav sagatavots abrisss.</p> | <p><b>Apkārtnes fotogrāfija</b></p> |
