## Apsekošanas kartīte

| Vietējā geodēziskā tīkla punkts | |
|---|---|
| <p><b>Punkta nosaukums: 3653</b><br/> Punkta veids: grunts zīme (gz)<br/> Zīmes tips: Nav</p> <p><b>Administratīvā adrese:</b> Pumpuri,<br/> _____,<br/> Jūrmala</p> <p><b>Punkta atrašanās vietas apraksts:</b> Vīķingu iela<br/> ~150m uz A AZ no Oskara Kalpaka prospekta un<br/> Vīķingu ielu krustojuma, zaļajā zonā, blakus gājēju<br/> ietvei.</p> <p><b>Īpašnieks:</b> Ierobežotas pieejas informācija<br/> _____<br/> _____<br/> _____<br/> _____</p> | <p><b>Punkta stāvoklis</b><br/> <input type="checkbox"/> normāls <input type="checkbox"/> neatrasts<br/> <input type="checkbox"/> bojāts <input checked="" type="checkbox"/> iznīcināts<br/> Neatrašanas, iznīcināšanas iemesls: veikta<br/> saimnieciskā darbība</p> <p><b>Veicamie darbi</b></p> <div style="display: flex; justify-content: space-between;"> <div> <input checked="" type="checkbox"/> Nav<br/> <input type="checkbox"/> Attīrīšana no apauguma<br/> <input type="checkbox"/> Uzstādīt norādītājstabiņu<br/> <input type="checkbox"/> Markas urbuma<br/> atjaunošana<br/> Citi veicamie darbi: </div> <div> <input type="checkbox"/> Aprakuma<br/> atjaunošana<br/> <input type="c

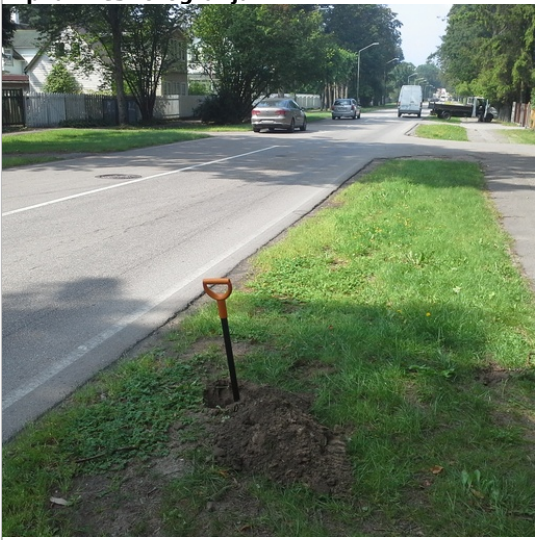
| Vietējā geodēziskā tīkla punkts | |
|---|---|
| <p><b>Punkta noformējums</b><br/> <input type="checkbox"/> (AV) Aizsargvāks <input type="checkbox"/> (K) Aprakums, kupica<br/> <input type="checkbox"/> (N) Norādītājstabiņš <input type="checkbox"/> (P) Piramīda<br/> <input type="checkbox"/> (S) Signāls (tornis) <input type="checkbox"/> (SS) Signālstabs</p> <p><b>Redzamība</b> <input type="checkbox"/> Ir GP izmantojamība<br/> <b>Tiešā redzamība no 3653:</b><br/> Nav tiešās redzamības punktu.</p> <p><b>Citas piezīmes:</b><br/> _____<br/> _____<br/> _____</p> | <p><b>Traucējumi punkta izmantošanā:</b><br/> <input type="checkbox"/> Punkts atrodas nožogotā teritorijā, nav pieejams<br/> bez īpašnieka atļaujas<br/> <input type="checkbox"/> Aizsargvāks nobīdīts, nevar<br/> nocentrēt Markas augstums no zemes<br/> virsmas (norādīts ar 5cm<br/> precizitāti):<br/> <input type="checkbox"/> Traucē tuvumā<br/> esošs obj., nevar<br/> nocentrēt <input type="checkbox"/> Punkts nošķiebt<br/> <input type="checkbox"/> Punkts applūst <input type="checkbox"/> Bojāta marka<br/> <input type="checkbox"/> Punkts atrodas<br/> pārāk dziļi (-50cm) <input type="checkbox"/> Markas urbums aizrūsējis<br/> Citi traucējumi punkta izmantošanā: Nav</p> |
