## Apsekošanas kartīte

| <b>Vietējā geodēziskā tīkla punkts</b> | |
| <p><b>Punkta nosaukums: 3693</b><br/> Punkta veids: grunts zīme (gz)<br/> Zīmes tips: Nav</p> <p><b>Administratīvā adrese:</b><br/> _____,<br/> _____,<br/> Jūrmala</p> <p><b>Punkta atrašanās vietas apraksts:</b> Nav</p> | <p><b>Punkta stāvoklis</b><br/> <input type="checkbox"/> normāls <input type="checkbox"/> neatrasts<br/> <input type="checkbox"/> bojāts <input checked="" type="checkbox"/> iznīcināts<br/> Neatrašanas, iznīcināšanas iemesls: atrodas zem cietā seguma</p> <p><b>Veicamie darbi</b><br/> <input checked="" type="checkbox"/> Nav <span style="float: right;"><input type="checkbox"/> Aprakuma atjaunošana</span><br/> <input type="checkbox"/> Attīrīšana no apauguma<br/> <input type="checkbox"/> Uzstādīt norādītājstabiņu <span style="float: right;"><input type="checkbox"/> Labot aizsargvāku</span><br/> <input type="checkbox"/> Markas urbuma atjaunošana <span style="float: right;"><input type="checkbox"/> Nozāgēt koku</span><br/> Citi veicamie darbi:</p> |

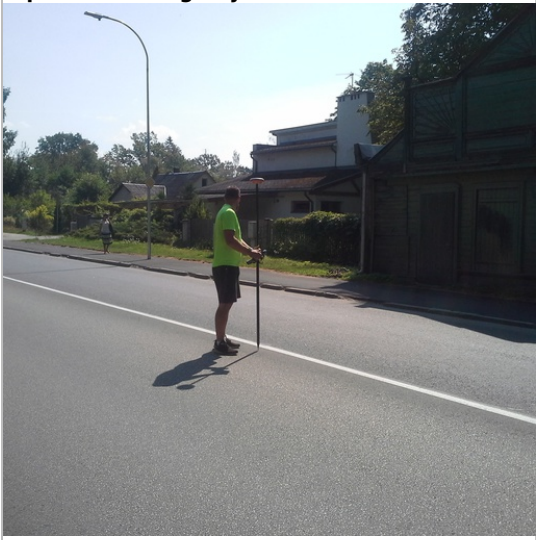
| <p><b>Abriss</b><br/> Nav sagatavots abrisss.</p> | <p><b>Apkārtnes fotogrāfija</b></p> |
