## Apsekošanas kartīte

| <p><b>Punkta nosaukums: 8833</b><br/> Punkta veids: grunts zīme (gz)<br/> Zīmes tips: Nav</p> <p><b>Administratīvā adrese:</b> Mežmalas iela, _____,<br/> Jūrmala</p> <p><b>Punkta atrašanās vietas apraksts:</b> ielas līkumā<br/> pie Slokas notekūdeņu attīrīšanas iekārtām.</p> | <p><b>Punkta stāvoklis</b><br/> <input checked="" type="checkbox"/> normāls   <input type="checkbox"/> neatrasts<br/> <input type="checkbox"/> bojāts   <input type="checkbox"/> iznīcināts<br/> Neatrašanas, iznīcināšanas iemesls:</p> <p><b>Veicamie darbi</b></p> <div style="display: flex; justify-content: space-between;"> <div style="width: 45%;"> <input type="checkbox"/> Nav<br/> <input type="checkbox"/> Attīrīšana no apauguma<br/> <input type="checkbox"/> Uzstādīt norādītājstabiņu<br/> <input checked="" type="checkbox"/> Markas urbuma<br/> atjaunošana<br/> Citi veicamie darbi: </div> <div style="width: 45%;"> <input type="checkbox"/> Aprakuma<br/> atjaunošana<br/> <input type="checkbox"/> Labot aizsargvāku<br/> <input type="checkbox"/> Nozāgēt koku </div> </div> |

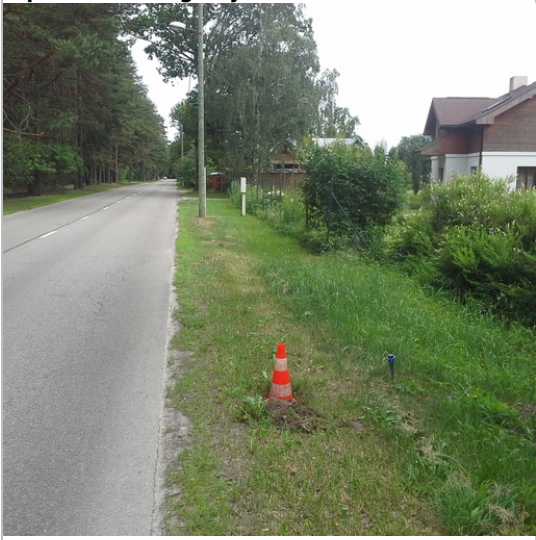
| <p><b>Punkta noformējums</b><br/> <input checked="" type="checkbox"/> (AV) Aizsargvāks   <input type="checkbox"/> (K) Aprakums, kupica<br/> <input type="checkbox"/> (N) Norādītājstabiņš   <input type="checkbox"/> (P) Piramīda<br/> <input type="checkbox"/> (S) Signāls (tornis)   <input type="checkbox"/> (SS) Signālstabs</p> <p><b>Redzamība</b> <input type="checkbox"/> Ir GP izmantojamība<br/> <b>Tiešā redzamība no 8833:</b><br/> 5446 151,1(m)<br/> 5970 176,8(m)</p> <p><b>Citas piezīmes:</b></p> | <p><b>Traucējumi punkta izmantošanā:</b></p> <input type="checkbox"/> Punkts atrodas nožogotā teritorijā, nav pieejams<br>bez īpašnieka atļaujas<br><input type="checkbox"/> Aizsargvāks nobīdīts, nevar<br>nocentrēt   Markas augstums no zemes<br>virsmas (norādīts ar 5cm<br>precizitāti): -10(cm)<br><input type="checkbox"/> Traucē tuvumā<br>esošs obj., nevar<br>nocentrēt <input type="checkbox"/> Punkts nošķiebt<br><input type="checkbox"/> Punkts applūst <input type="checkbox"/> Bojāta marka<br><input type="checkbox"/> Punkts atrodas<br>pārāk dziļi (-50cm) <input checked="" type="checkbox"/> Markas urbums aizrūsējis<br>Citi traucējumi punkta izmantošanā: Nav |
