## Apsekošanas kartīte

| <b>Vietējā ģeodēziskā tīkla punkts</b> | |

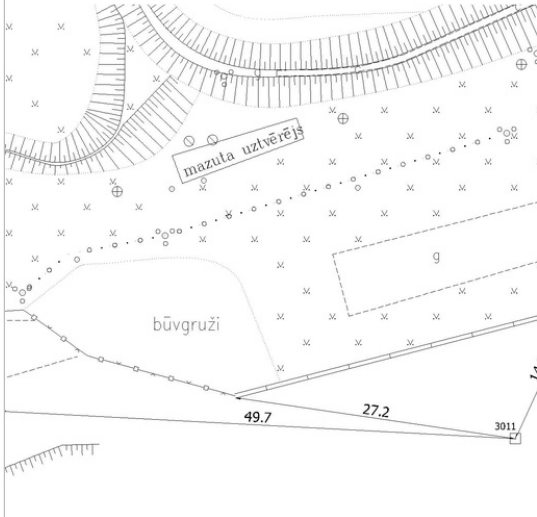
| <p><b>Punkta noformējums</b><br/> <input type="checkbox"/> (AV) Aizsargvāks   <input type="checkbox"/> (K) Aprakums, kupica<br/> <input type="checkbox"/> (N) Norādītājstabiņš   <input type="checkbox"/> (P) Piramīda<br/> <input type="checkbox"/> (S) Signāls (tornis)   <input type="checkbox"/> (SS) Signālstabs</p> <p><b>Redzamība</b> <input checked="" type="checkbox"/> Ir GP izmantojamība<br/> <b>Tiešā redzamība no 3011:</b><br/> Nav tiešās redzamības punktu.</p> <p><b>Citas piezīmes:</b><br/> _____<br/> _____<br/> _____<br/> _____<br/> _____</p> | <p><b>Traucējumi punkta izmantošanā:</b><br/> <input type="checkbox"/> Punkts atrodas nožogotā teritorijā, nav pieejams bez īpašnieka atļaujas<br/> <input type="checkbox"/> Aizsargvāks nobīdīts, nevar nocentrēt   Markas augstums no zemes virsmas (norādīts ar 5cm precizitāti): -5(cm)<br/> <input type="checkbox"/> Traucē tuvumā esošs obj., nevar nocentrēt   <input type="checkbox"/> Punkts nošķiebts<br/> <input type="checkbox"/> Punkts applūst   <input type="checkbox"/> Bojāta marka<br/> <input type="checkbox"/> Punkts atrodas pārāk dziļi (-50cm)   <input type="checkbox"/> Markas urbums aizrūsējis<br/> Citi traucējumi punkta izmantošanā: Nav</p> |

| <p><b>Punkta nosaukums: 3011</b><br/> Punkta veids: grunts zīme (gz)<br/> Zīmes tips: g1-087</p> <p><b>Administratīvā adrese:</b><br/> _____,<br/> _____,<br/> _____,<br/> Liepāja</p> <p><b>Punkta atrašanās vietas apraksts:</b> Atrodas 10m no žoga</p> <p><b>Īpašnieks:</b> Ierobežotas pieejas informācija<br/> _____<br/> _____<br/> _____<br/> _____<br/> _____</p> | <p><b>Punkta stāvoklis</b><br/> <input checked="" type="checkbox"/> normāls   <input type="checkbox"/> neatrasts<br/> <input type="checkbox"/> bojāts   <input type="checkbox"/> iznīcināts<br/> Neatrašanas, iznīcināšanas iemesls: Atrodas nožogotā teritorijā</p> <p><b>Veicamie darbi</b><br/> <input type="checkbox"/> Nav   <input checked="" type="checkbox"/> Aprakuma atjaunošana<br/> <input checked="" type="checkbox"/> Attīrīšana no apauguma<br/> <input checked="" type="checkbox"/> Uzstādīt norādītājstabiņu   <input type="checkbox"/> Labot aizsargvāku<br/> <input type="checkbox"/> Markas urbuma atjaunošana   <input checked="" type="checkbox"/> Nozāgēt koku<br/> Citi veicamie darbi:</p> |
