## Apsekošanas kartīte

| <p><b>Punkta nosaukums: 320</b><br/> Punkta veids: nivelēšanas sienas repers (sr)<br/> Zīmes tips: sr-005</p> <p><b>Administratīvā adrese:</b> _____,</p> <p>Katvaru pagasts,<br/> Limbažu novads</p> <p><b>Punkta atrašanās vietas apraksts:</b> Apdz.v.<br/> Tiegaži, transformatora ēkas "TP 4013" A pusē.</p> <p><b>Īpašnieks:</b> Ierobežotas pieejas informācija</p> <p>_____</p> <p>_____</p> <p>_____</p> <p>_____</p> | <p><b>Punkta stāvoklis</b><br/> <input checked="" type="checkbox"/> normāls   <input type="checkbox"/> neatrasts<br/> <input type="checkbox"/> bojāts   <input type="checkbox"/> iznīcināts<br/> Neatrašanas, iznīcināšanas iemesls:</p> <p><b>Veicamie darbi</b><br/> <input checked="" type="checkbox"/> Nav   <input type="checkbox"/> Aprakuma atjaunošana<br/> <input type="checkbox"/> Attīrīšana no apauguma   <input type="checkbox"/> Labot aizsargvāku<br/> <input type="checkbox"/> Uztādīt norādītājstabiņu   <input type="checkbox"/> Markas urbuma atjaunošana   <input type="checkbox"/> Nozāgēt koku<br/> Citi veicamie darbi:</p> |

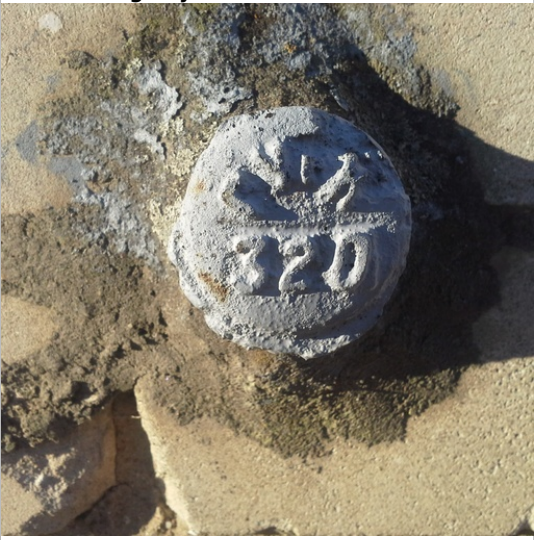
| <p><b>Punkta noformējums</b><br/> <input type="checkbox"/> (AV) Aizsargvāks   <input type="checkbox"/> (K) Aprakums, kupica<br/> <input type="checkbox"/> (N) Norādītājstabiņš   <input type="checkbox"/> (P) Pīramīda<br/> <input type="checkbox"/> (S) Signāls (tornis)   <input type="checkbox"/> (SS) Signālstabs</p> <p><b>Redzamība</b> <input type="checkbox"/> Ir GP izmantojamība<br/> <b>Tiešā redzamība no 320:</b><br/> Nav tiešās redzamības punktu.</p> <p><b>Citas piezīmes:</b></p> | <p><b>Traucējumi punkta izmantošanā:</b><br/> <input type="checkbox"/> Punkts atrodas nožogotā teritorijā, nav pieejams bez īpašnieka atļaujas<br/> <input type="checkbox"/> Aizsargvāks nobīdīts, nevar nocentrēt   Markas augstums no zemes virsmas (norādīts ar 5cm precizitāti):<br/> <input type="checkbox"/> Traucē tuvumā esošs obj., nevar nocentrēt   <input type="checkbox"/> Punkts nošķiebt<br/> <input type="checkbox"/> Punkts applūst   <input type="checkbox"/> Bojāta marka<br/> <input type="checkbox"/> Punkts atrodas pārāk dziļi (-50cm)   <input type="checkbox"/> Markas urbums aizrūsējis<br/> Citi traucējumi punkta izmantošanā: Nav</p> |
