## Apsekošanas kartīte

| <p><b>Punkta nosaukums: 0818</b><br/> Punkta veids: nivelēšanas sienas marka (sm)<br/> Zīmes tips: sm-001</p> <p><b>Administratīvā adrese:</b> _____,</p> <p>Katvaru pagasts,<br/> Limbažu novads</p> <p><b>Punkta atrašanās vietas apraksts:</b> Limbažu st.,<br/> 4.3km uz Z - A no tās, dzl. 87.7.km, 100m uz Z - A<br/> no dzl.pagrieziena, tilta Z - R balsts</p> <p><b>Īpašnieks:</b> Ierobežotas pieejas informācija</p> <p>_____</p> <p>_____</p> <p>_____</p> <p>_____</p> | <p><b>Punkta stāvoklis</b><br/> <input type="checkbox"/> normāls <input type="checkbox"/> neatrasts<br/> <input checked="" type="checkbox"/> bojāts <input type="checkbox"/> iznīcināts<br/> Neatrašanas, iznīcināšanas iemesls:</p> <p><b>Veicamie darbi</b></p> <div style="display: flex; justify-content: space-between;"> <div> <input checked="" type="checkbox"/> Nav<br/> <input type="checkbox"/> Attīrīšana no apauguma<br/> <input type="checkbox"/> Uzstādīt norādītājstabiņu<br/> <input type="checkbox"/> Markas urbuma atjaunošana<br/> Citi veicamie darbi: </div> <div> <input type="checkbox"/> Aprakuma atjaunošana<br/> <input type="checkbox"/> Labot aizsargvāku<br/> <input type="checkbox"/> Nozāgēt kok

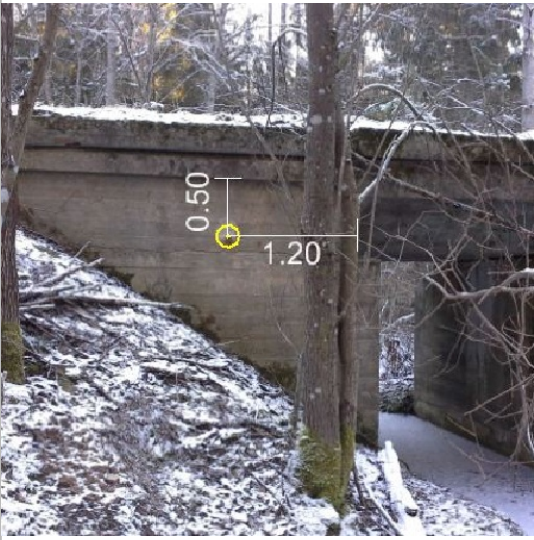
| <p><b>Punkta noformējums</b><br/> <input type="checkbox"/> (AV) Aizsargvāks <input type="checkbox"/> (K) Aprakums, kupica<br/> <input type="checkbox"/> (N) Norādītājstabiņš <input type="checkbox"/> (P) Piramīda<br/> <input type="checkbox"/> (S) Signāls (tornis) <input type="checkbox"/> (SS) Signālstabs</p> <p><b>Redzamība</b> <input type="checkbox"/> Ir GP izmantojamība<br/> <b>Tiešā redzamība no 0818:</b><br/> Nav tiešās redzamības punktu.</p> <p><b>Citas piezīmes:</b> Marku mēģināts izņemt.</p> | <p><b>Traucējumi punkta izmantošanā:</b></p> <div style="display: flex;"> <div style="flex: 1;"> <input type="checkbox"/> Punkts atrodas nožogotā teritorijā, nav pieejams bez īpašnieka atļaujas<br/> <input type="checkbox"/> Aizsargvāks nobīdīts, nevar nocentrēt<br/> <input type="checkbox"/> Traucē tuvumā esošs obj., nevar nocentrēt<br/> <input type="checkbox"/> Punkts applūst<br/> <input type="checkbox"/> Punkts atrodas pārāk dziļi (-50cm) </div> <div style="flex: 1;"> <p>Markas augstums no zemes virsmas (norādīts ar 5cm precizitāti):</p> <input type="checkbox"/> Punkts nošķiebt<br/> <input type="checkbox"/> Bojāta marka<br/> <input type="checkbox"/> Markas urbums aizrūsējis </div> </div> <p>Citi traucējumi punkta izmantošanā: Nav</p> |
