## Apsekošanas kartīte

### Vietējā ģeodēziskā tīkla punkts

#### Punkta nosaukums: 8740

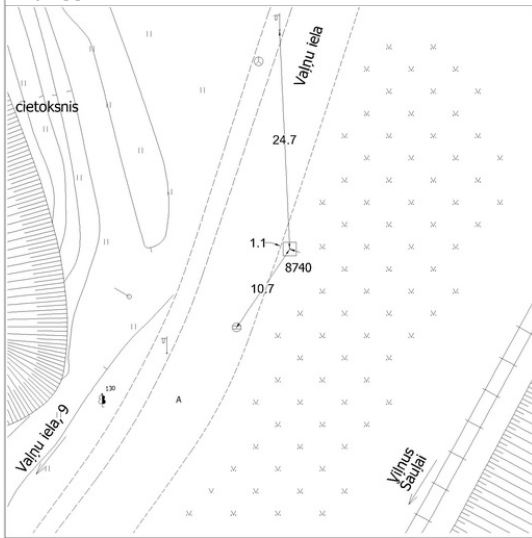
### Abriss

**Punkta atrašanās vietas apraksts:** Daugavpils,  
~400m uz ZA no Daugavas un Valņu ielu  
krustojuma.

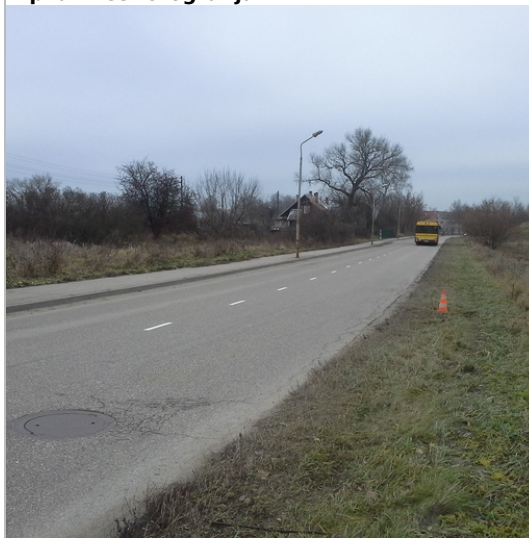
### Apkārtnes fotogrāfija

☒ normāls ☐ neatrasts

☒ Markas urbums aizrūsējis

☐ Uzstādīt norādītājstabiņu ☒ Labot aizsargvāku

☒ Markas urbuma  
atjaunošana
