## Apsekošanas kartīte

### Vietējā ģeodēziskā tīkla punkts

#### Punkta nosaukums: 360

**Punkta atrašanās vietas apraksts:** Daugavpils, ~130m uz ZR no Dunduru un Stiklu ielu krustojuma.

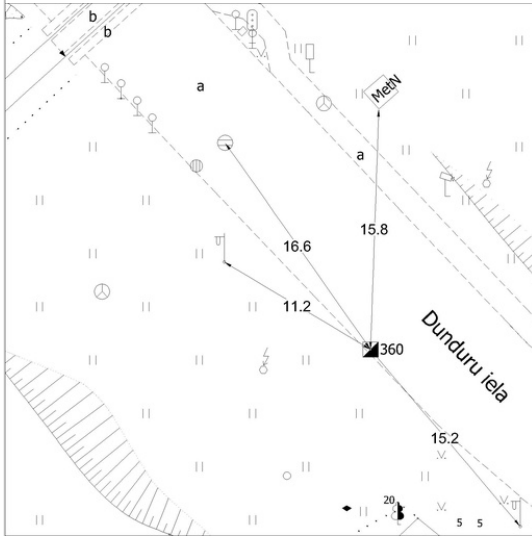
#### Abriss

☒ bojāts ☐ iznīcināts

Citi traucējumi punkta izmantošanā: Uztādīts nepiemērots aizsargvāks, nav iespējams attīrīt marku

Citi veicamie darbi: Uztādīt atbilstošu aizsargvāku ar diametru ne mazāk kā 160mm.
