## Apsekošanas kartīte

### Vietējā ģeodēziskā tīkla punkts

#### Punkta nosaukums: 0588

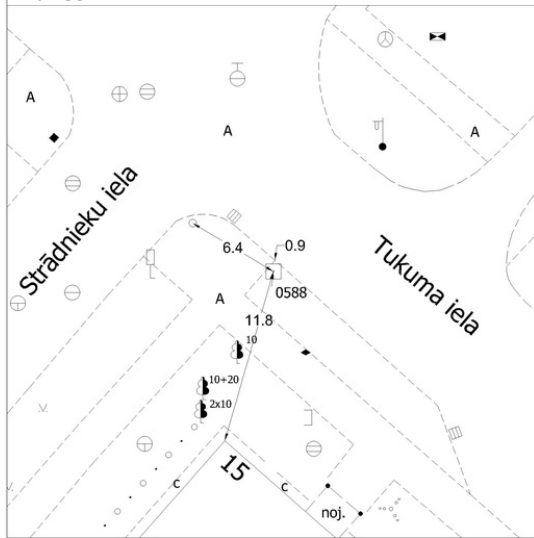
### Abriss

☐ Punkts atrodas nožogotā teritorijā, nav pieejams bez īpašnieka atļaujas  
☐ Aizsargvāks nobīdīts, nevar nocentrēt Markas augstums no zemes virsmas (norādīts ar 5cm precizitāti): -10(cm)  
☐ Traucē tuvumā esošs obj., nevar nocentrēt ☐ Punkts nošķiebts  
☐ Punkts applūst ☐ Bojāta marka  
☐ Punkts atrodas pārāk dziļi (-50cm) ☒ Markas urbums aizrūsējis  
Citi traucējumi punkta izmantošanā: Nav

☐ Nav ☐ Aprakuma atjaunošana  
☐ Attīrīšana no apauguma  
☐ Uzstādīt norādītājstabiņu ☒ Labot aizsargvāku  
☒ Markas urbuma atjaunošana ☐ Nozāgēt koku  
Citi veicamie darbi:
